Esteettömyyskartoitus Taipalsaaren kohteisiin

Sanna Leppänen ja Harri Sarjanoja

Syksy 2022

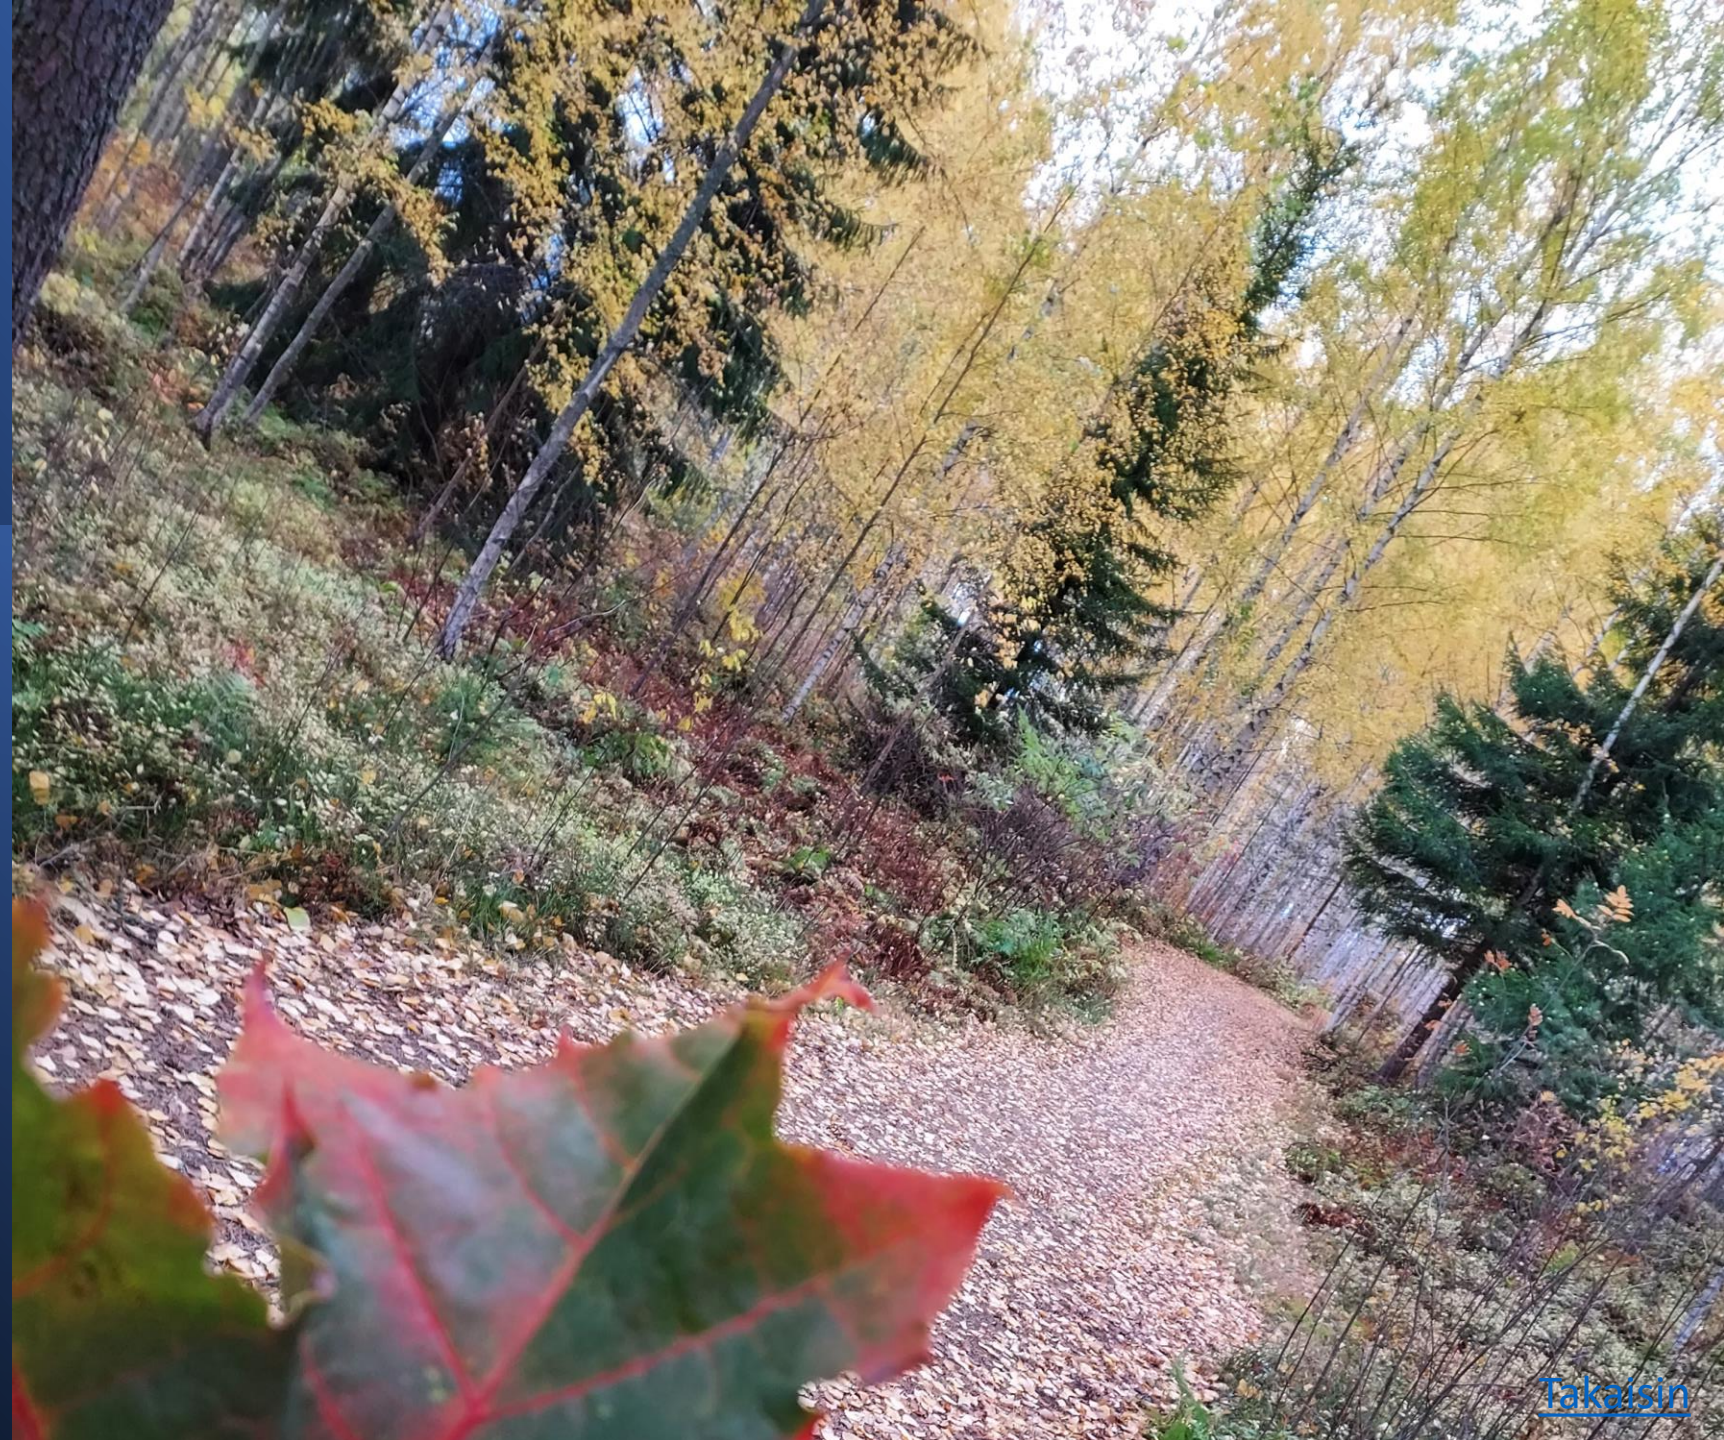
Kirkonkylän tiet

- Kirkonkylän tiestö on pääosin hyvässä kunnossa, mutta esteettömyyden näkökulmasta melko haastava korkeuserojen vuoksi.
- Opasteita on vähänlaisesti kirkonkylällä.
- Osassa teitä on asfaltissa halkeamia.
- Hautausmaalle loivin reitti on Röytyn kautta, josta menee Pappilankankaalle hiekkatie. Tiellä kuitenkin liian suuret kaltevuudet hautausmaan päädyssä ja osittain puun juuria ja kiviä tien pinnassa. Tie on valaisematon.
- Valaistus on kirkonkylän alueen kevyen liikenteen väylillä osittain puutteellista ja teille jää katvealueita.

Parannetaan asfaltointeja erityisesti Taipalsaarentien/Savilahdentien vierellä menevillä kevyen liikenteen väylien osuuksilla.

Kiinnitetään huomiota katkeamattomaan ja selkeään opastukseen.

Selvitetään mahdollisuutta hiekkatien parannuksille ja valaistukselle. Esteettömillä teillä/ulkoreiteillä pituuskaltevuutta saisi olla enintään 8%.

Valaistuksen tulee olla riittävää myös pimeänä vuodenaikana. Selvitetään mahdollisuutta erilliselle valaistukselle Taipalsaarentien kevyen liikenteen väylillä. Huolehditaan valaistuksen kunnossapidosta.

Tarkistetaan valaistuksen voimakkuus kulkureitillä (**suositus** ≥ 10 lx). **Suositus** pysäköintialueella 75lx.

Jyrkimmissä teiden kohdissa selvitetään käsijohteen mahdollisuutta huomioiden talven kunnossapito.

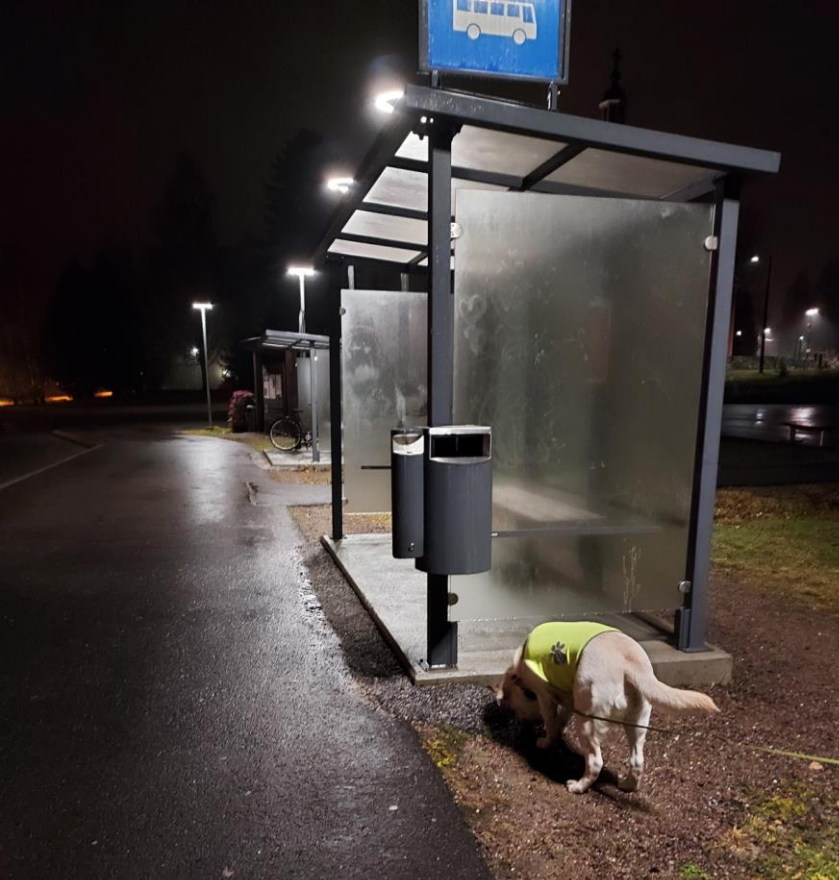
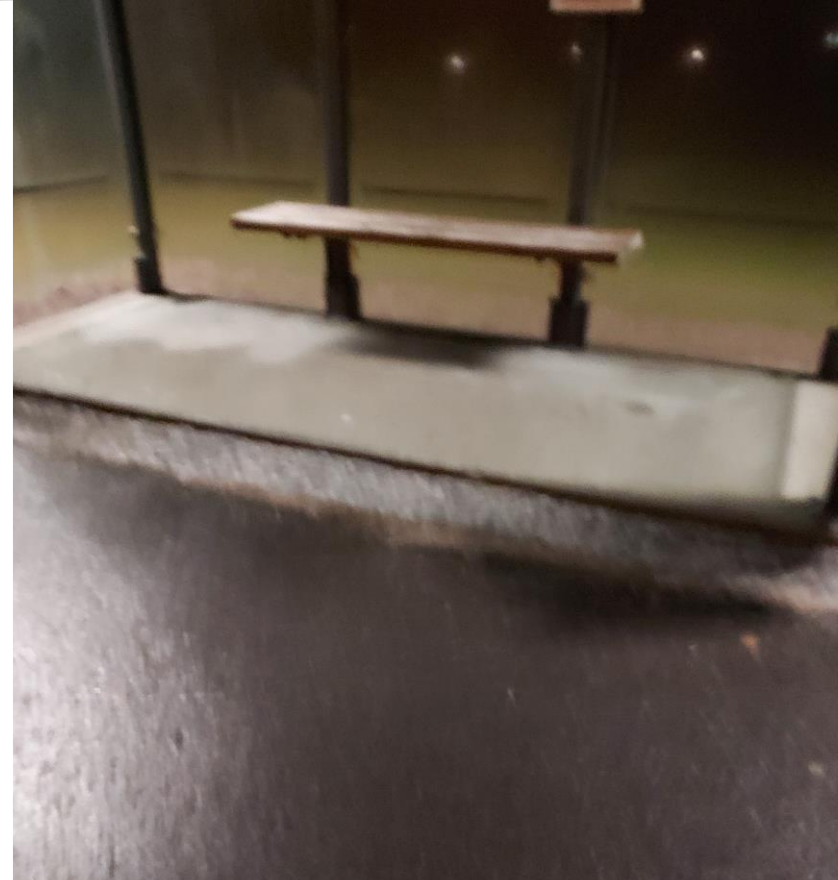
Kuvia bussipysäkistä

- Kirkonkylän linja-autojen pysähdyspaikka erottuu hyvin ympäristöstään.
- Alueella on hyvät asfaltoinnit.
- Katoksiin mentäessä on kynnystä.
- Kevyen liikenteen väylää ei ole madallettu pysäkin kohdalta, vaan madallus löytyy kirkon puolen päädyssä.
- Valaistus on hyvä, mutta tietä pitkin pois lähtiessä on pimeitä katvealueita.

Selvitetään mahdollisuutta loiventaa kynnystä asfaltin ja katoksen laidalla.

Madalletaan käyntiä kevyen liikenteen väylältä (luiska).

Huomioidaan valaistuksessa, ettei jää pimeitä katveja tiealueelle.

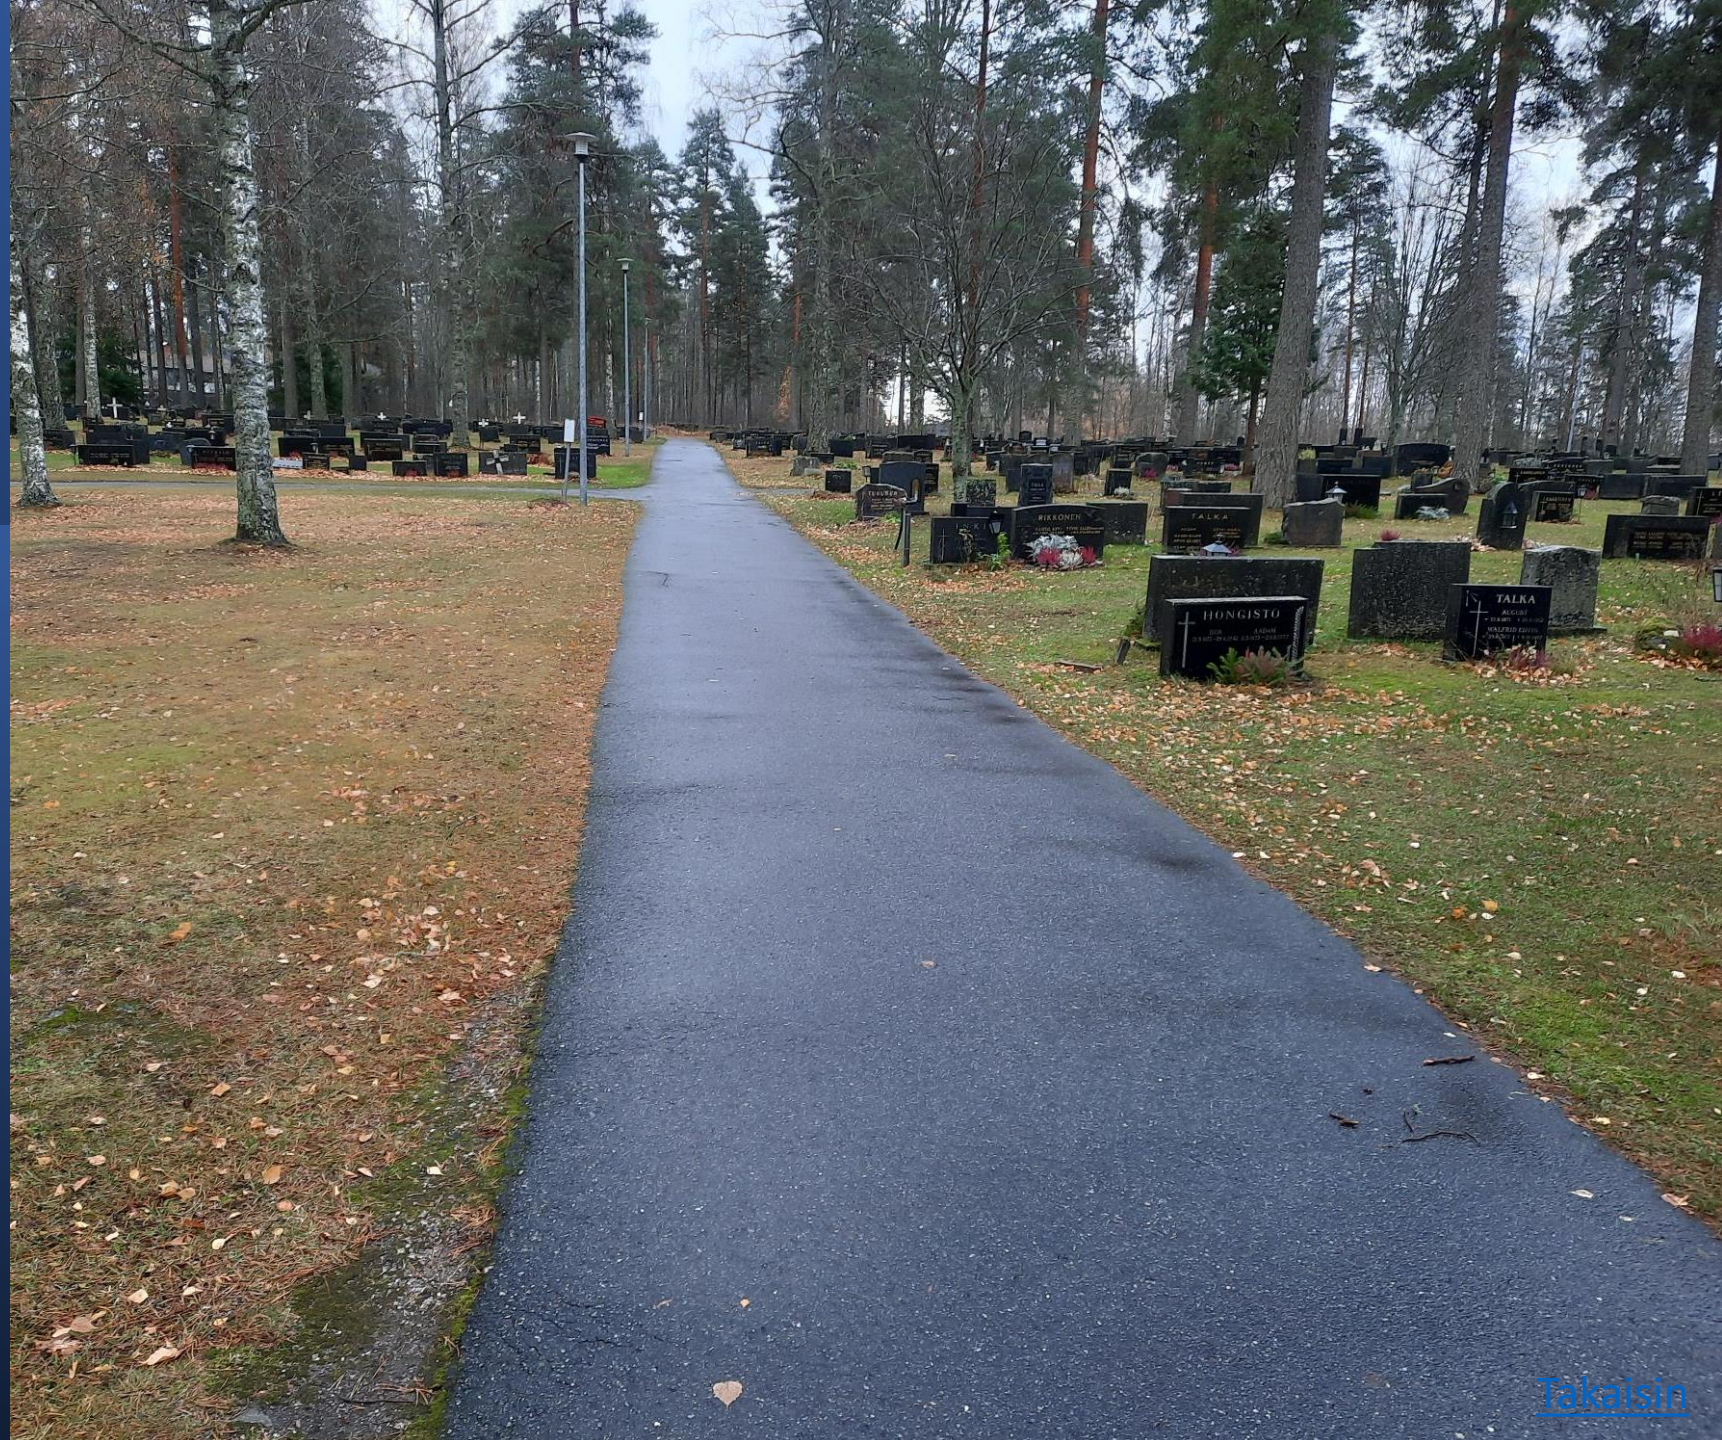
Hautausmaa

- Hautausmaalle vievä päätie on todella jyrkkä, loivempi reitti Röytyn kautta.
- Kävelytieltä ei ole madallettua kohtaa eikä suojatietä, josta pääsisi turvallisesti ylittämään autotietä.
- Epäviralliselta autopaikalta ei ole esteetöntä käyntiä hautausmaalle korkeuserojen vuoksi.
- P-paikka on merkitty tien varrelle pystyopasteella. Kunto heikko.
- Parkkipaikalla on yksi esteetön parkkipaikka, mutta paikalla on huomattavat kaltevuudet ja matka kappelin sisäänkäynnille on yli 30m (suositus enintään 10m).
- Asfaltit hautausmaalla ovat kaikkienensa tasaiset, mutta korkeuseroja on joillakin osuuksilla.

Suosittelaaan ikäihmisille käyntiä hautausmaalle Röytyn kautta, mutta hiekkatiekin vaatii parannuksia.

Madalletaan kävelytien laita, jotta apuvälineillä käynti hautausmaalle onnistuu. Selvitetään suojatien lisäämisen mahdollisuutta.

Uudistetaan parkkipaikan opastekyltti. Jos epävirallinen parkkipaikka on käytössä, huomioidaan tämäkin opastamisessa.

Selvitetään esteettömän parkkipaikan parempaa sijoittelua. Esteetön parkkipaikka tulee olla **määräyksen** mukainen ($\geq 3600\text{mm} \times \geq 5000\text{mm}$) ja sijaita riittävän lähellä ($\leq 10\text{m}$ **suositus**) päässä sisäänkäynniltä. Merkitään esteetön parkkipaikka omalla pystyopasteella.

Selvitetään ulkoalueiden pintamateriaalien uusimisen yhteydessä, voidaanko kulkureittien ja parkkialueen kaltevuuksia saada loivennettua. Kattamattomien kulkureittien pituuskaltevuus saa olla enintään 5% (**esteettömyysasetus**) ja sivuttaiskaltevuus 2% (**ESKEH-kriteeri**). Erityistä huomiota kiinnitetään esteettömän parkkipaikan kaltevuuteen (alle 2x2%).

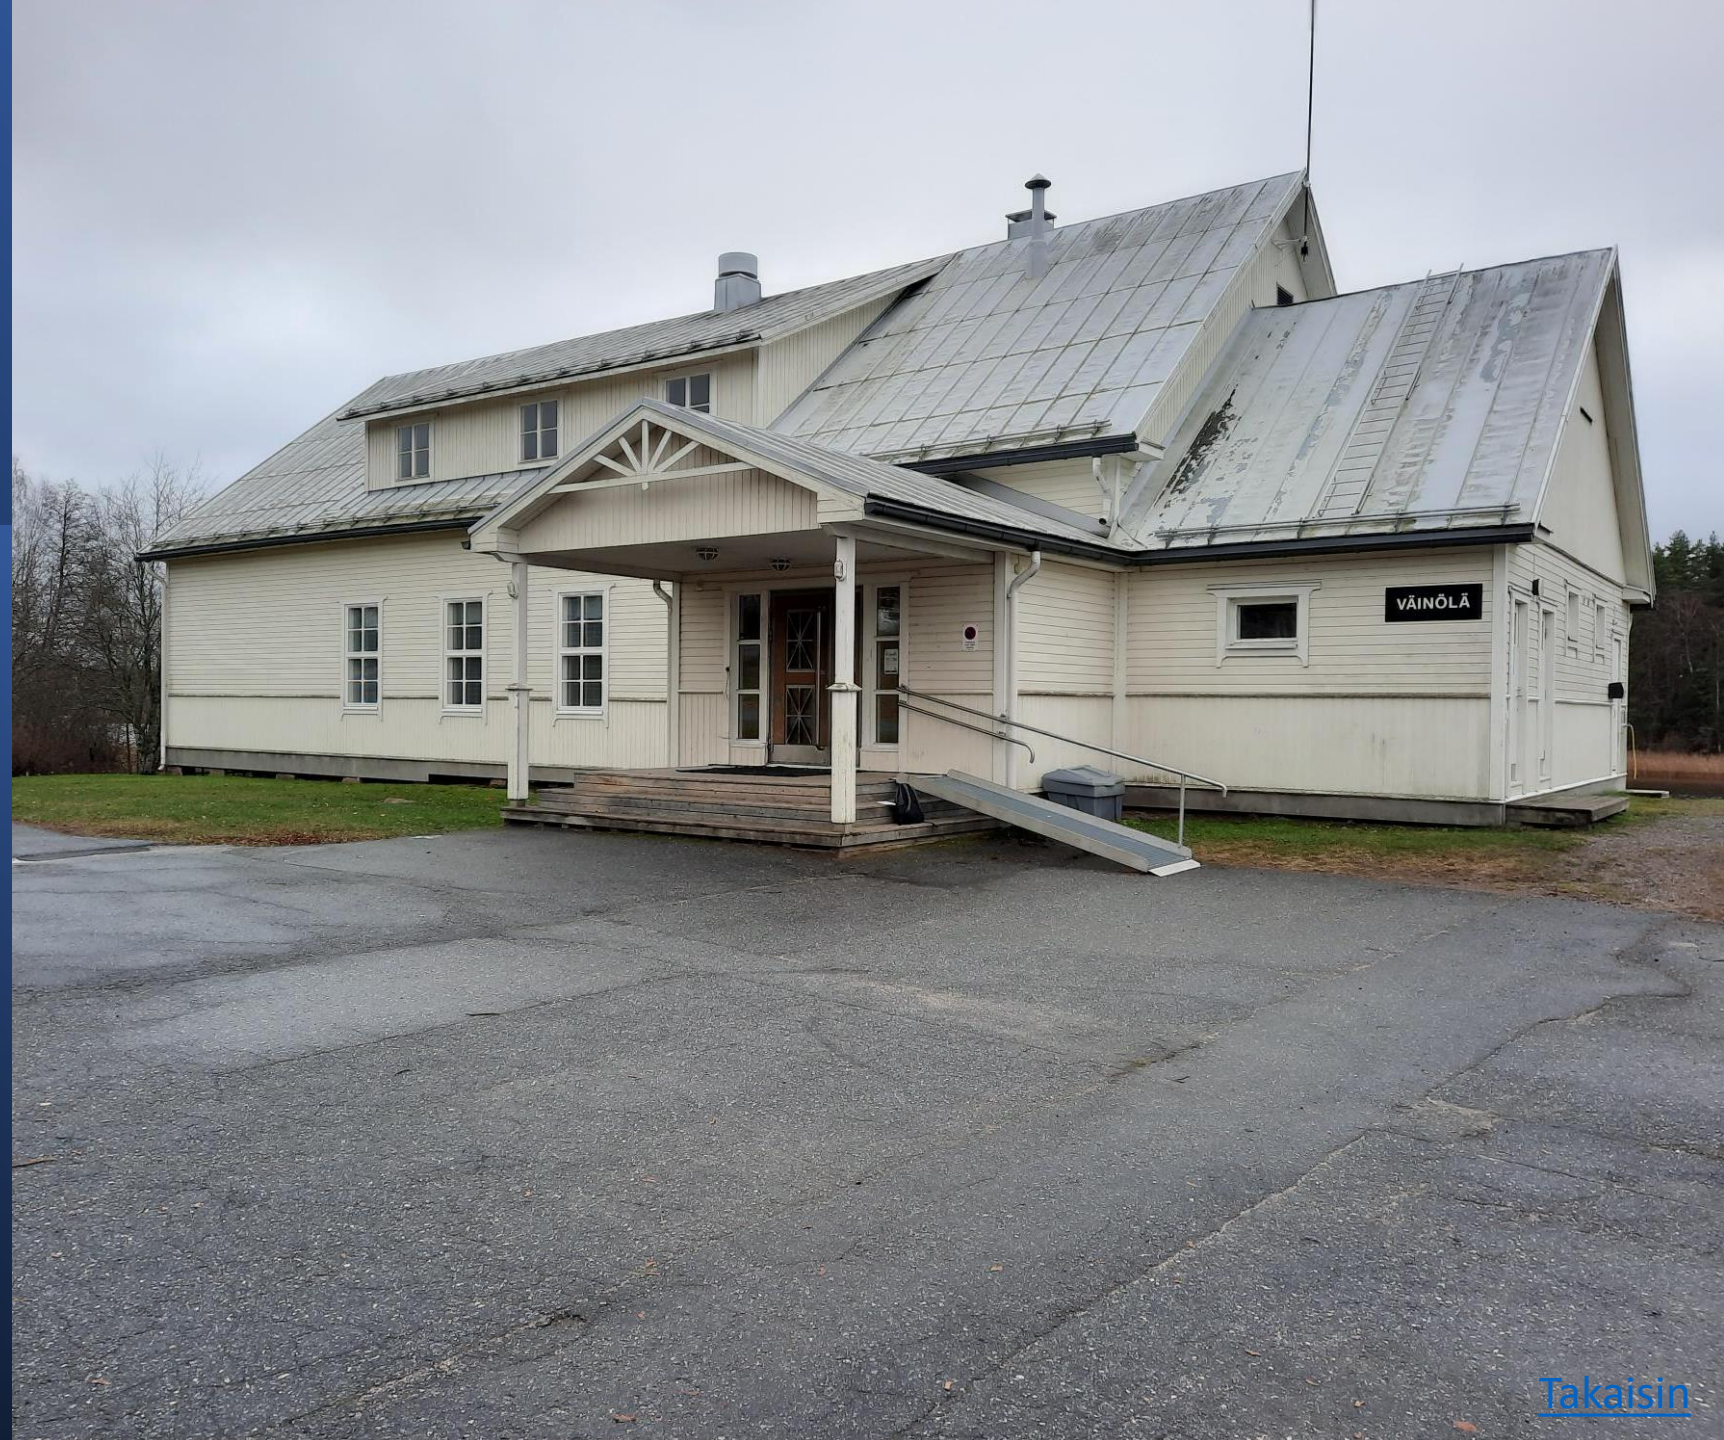
Väinölän sisäänkäynti

- Väinölän opastekyltti rakennuksen seinällä jää roskakatoksen taakse tieltä tultaessa.
- Parkkipaikalla ei ole esteetöntä parkkipaikkaa.
- Sisäänkäynti erottuu selkeästi.
- Luiska on aivan liian jyrkkä ja portaiden nousu sekä muoto on haastava.
- Portaiden askelmia on erittäin vaikea havaita tultaessa Väinölästä parkkipaikalle.
- Ovi on raskas avata. Ovi on suositusten mukainen leveydeltään, mutta ovella on korkea kynnyks.
- Tuulikaappi on tilava.

Lisätään selkeä opastekyltti "Väinölä" parkkipaikalle tultaessa. Opaste sijoitetaan **suositusten** mukaiselle 1400-1600mm korkeudelle.

Selvitetään esteettömän parkkipaikan sopiva sijainti. Esteetön parkkipaikka tulee olla **määräyksen** mukainen ($\geq 3600\text{mm} \times \geq 5000\text{mm}$) ja sijaita riittävän lähellä ($\leq 10\text{m}$ **suositus**) päässä sisäänkäynniltä. Merkitään esteetön parkkipaikka omalla pystyopasteella.

Luiska suositellaan uusittavaksi vastaamaan sille asetettuja **määräyksiä**. Luiskan kaltevuus saa olla enintään 8% ja leveys vähintään 900 mm. Myös portaisiin olisi aiheellista lisätä käsijohde. Portaiden askelmiin suositellaan kontrastiraitoja.

Selvitetään mahdollisuutta sähköistää oven avaaminen. Oven avaamispainike sijoitetaan 900-1100mm korkeudelle.

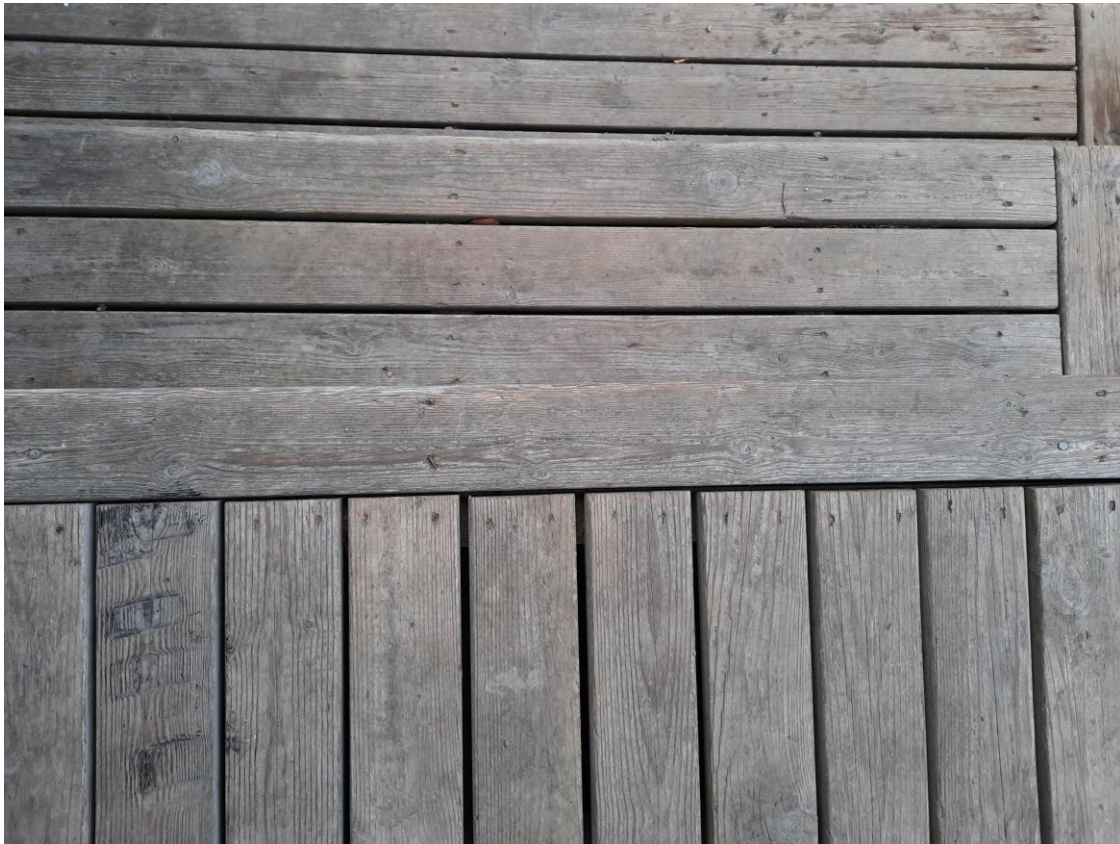
Portaiden korkeuseroja on vaikea havaita.

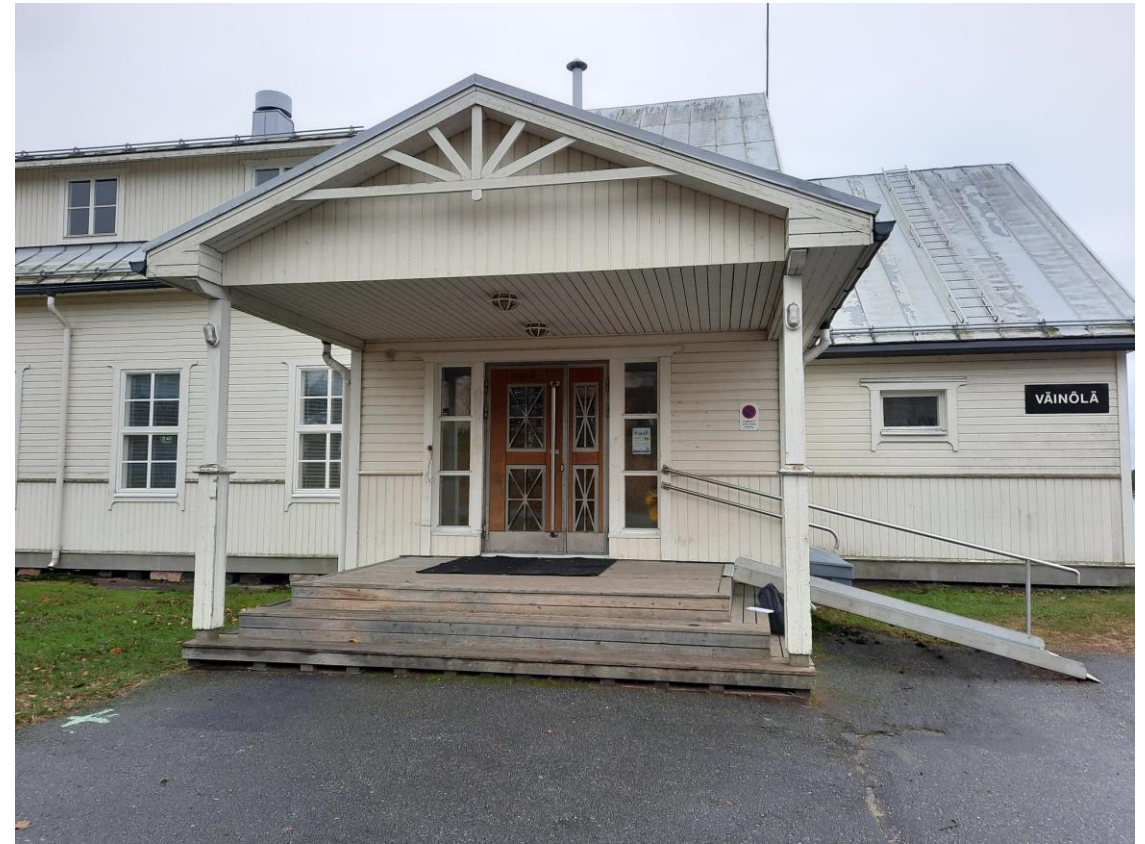
Luiskan kaltevuus on 26,8 % (suositus 5 %)

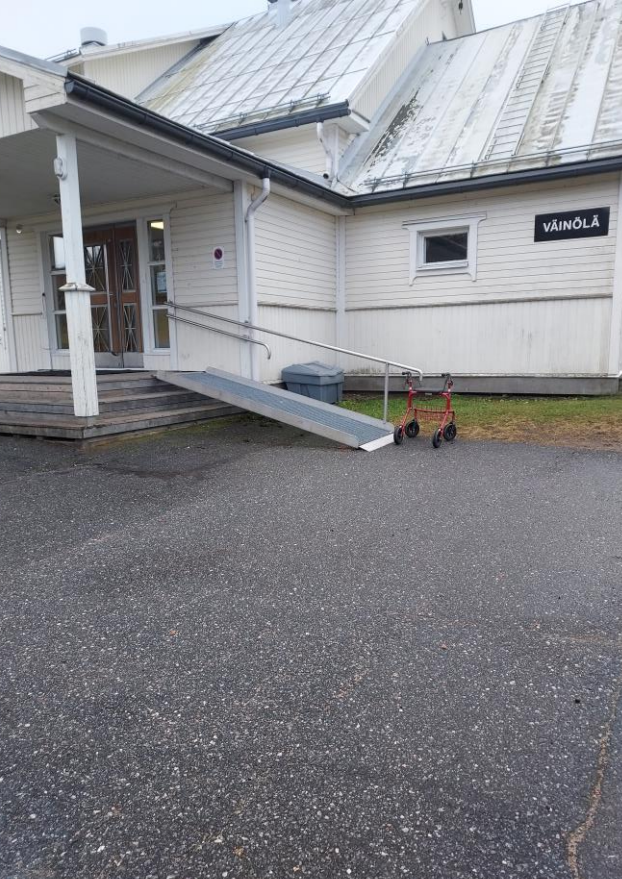
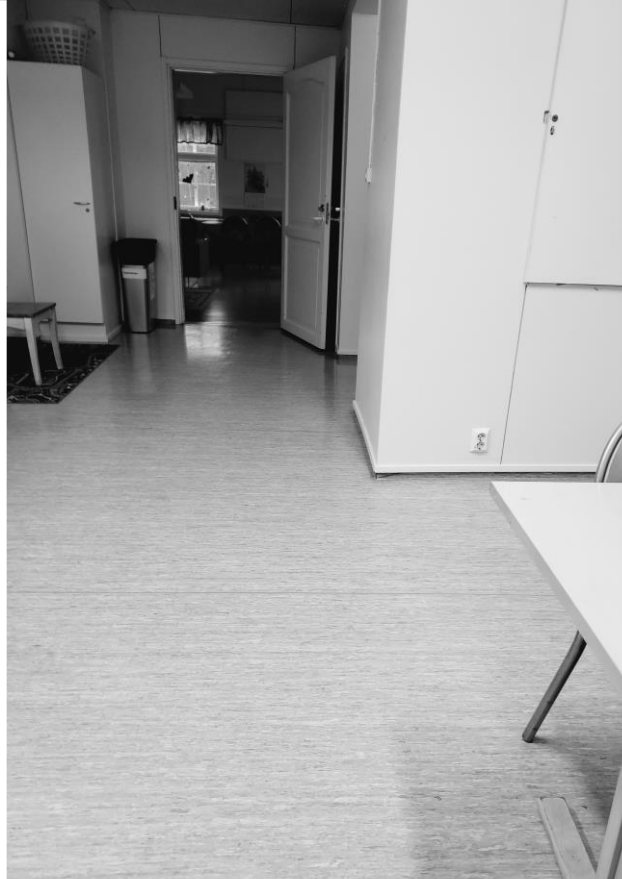
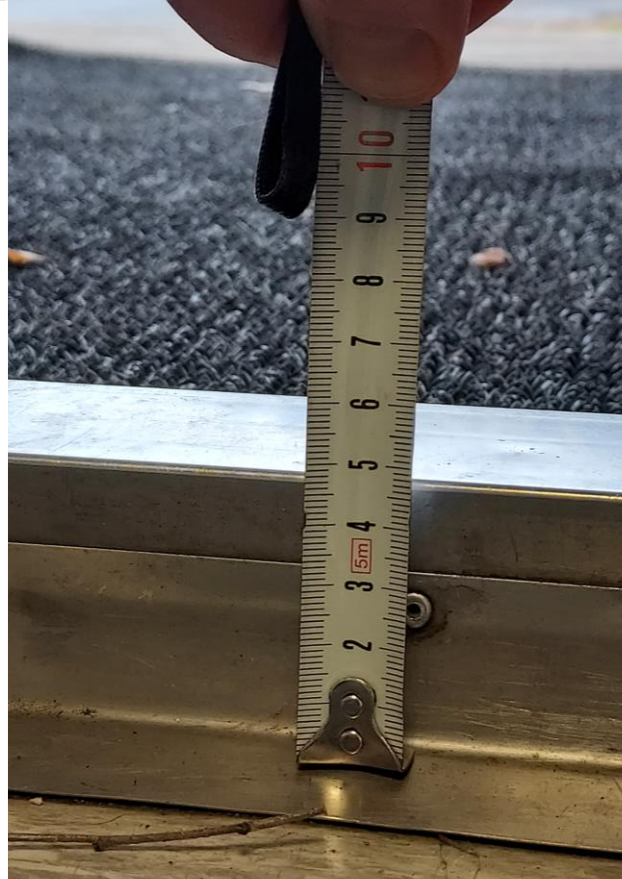
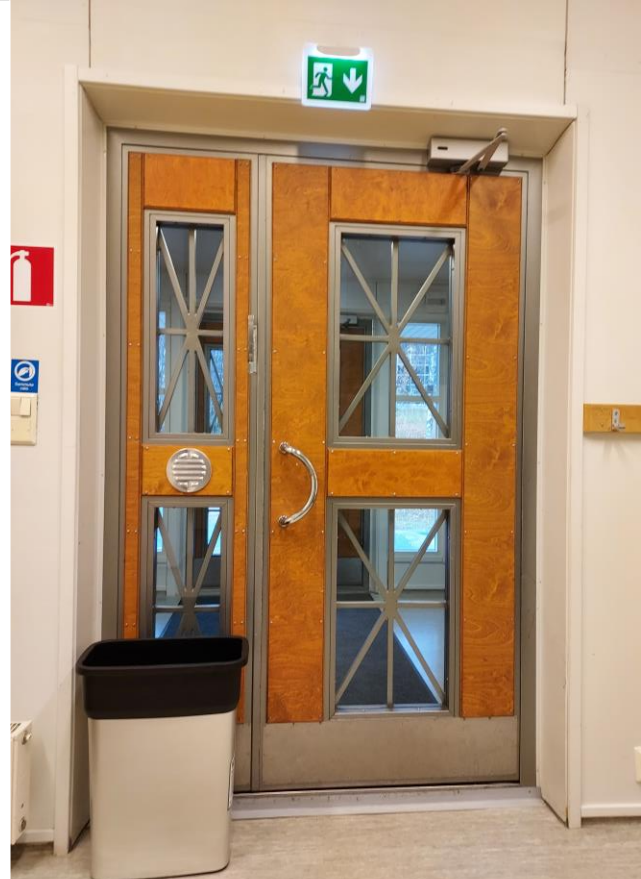
Kuvia Väinölästä

- Aulatilassa on riittävästi tilaa. Väriykseltään tila ei ole helposti hahmotettavissa, koska kontrasteja ei juuri ole.
- Naulakot ja penkit ovat yhdellä korkeudella.
- Ovilla on kynnyksiä.
- Tilassa ei ole esteetöntä WC-tilaa.
- Liikuntasali on tilava. Tilan takaosan hätäpoistumistie on liian kapea.
- Liikuntasalissa on tasainen ja riittävän kirkas valaistus.
- Lattia on laminoitu, lattiassa jonkin verran asennuksesta johtuen koloja.

Selvitetään mahdollisuutta madaltaa ovien kynnyksiä tai luiskata ne.

Lisätään naulakoita myös 1200 mm ja 1400 mm korkeudelle.

Huomioidaan pääovi hätäpoistumistienä apuvälineitä käyttävien salin käyttäjien osalta.

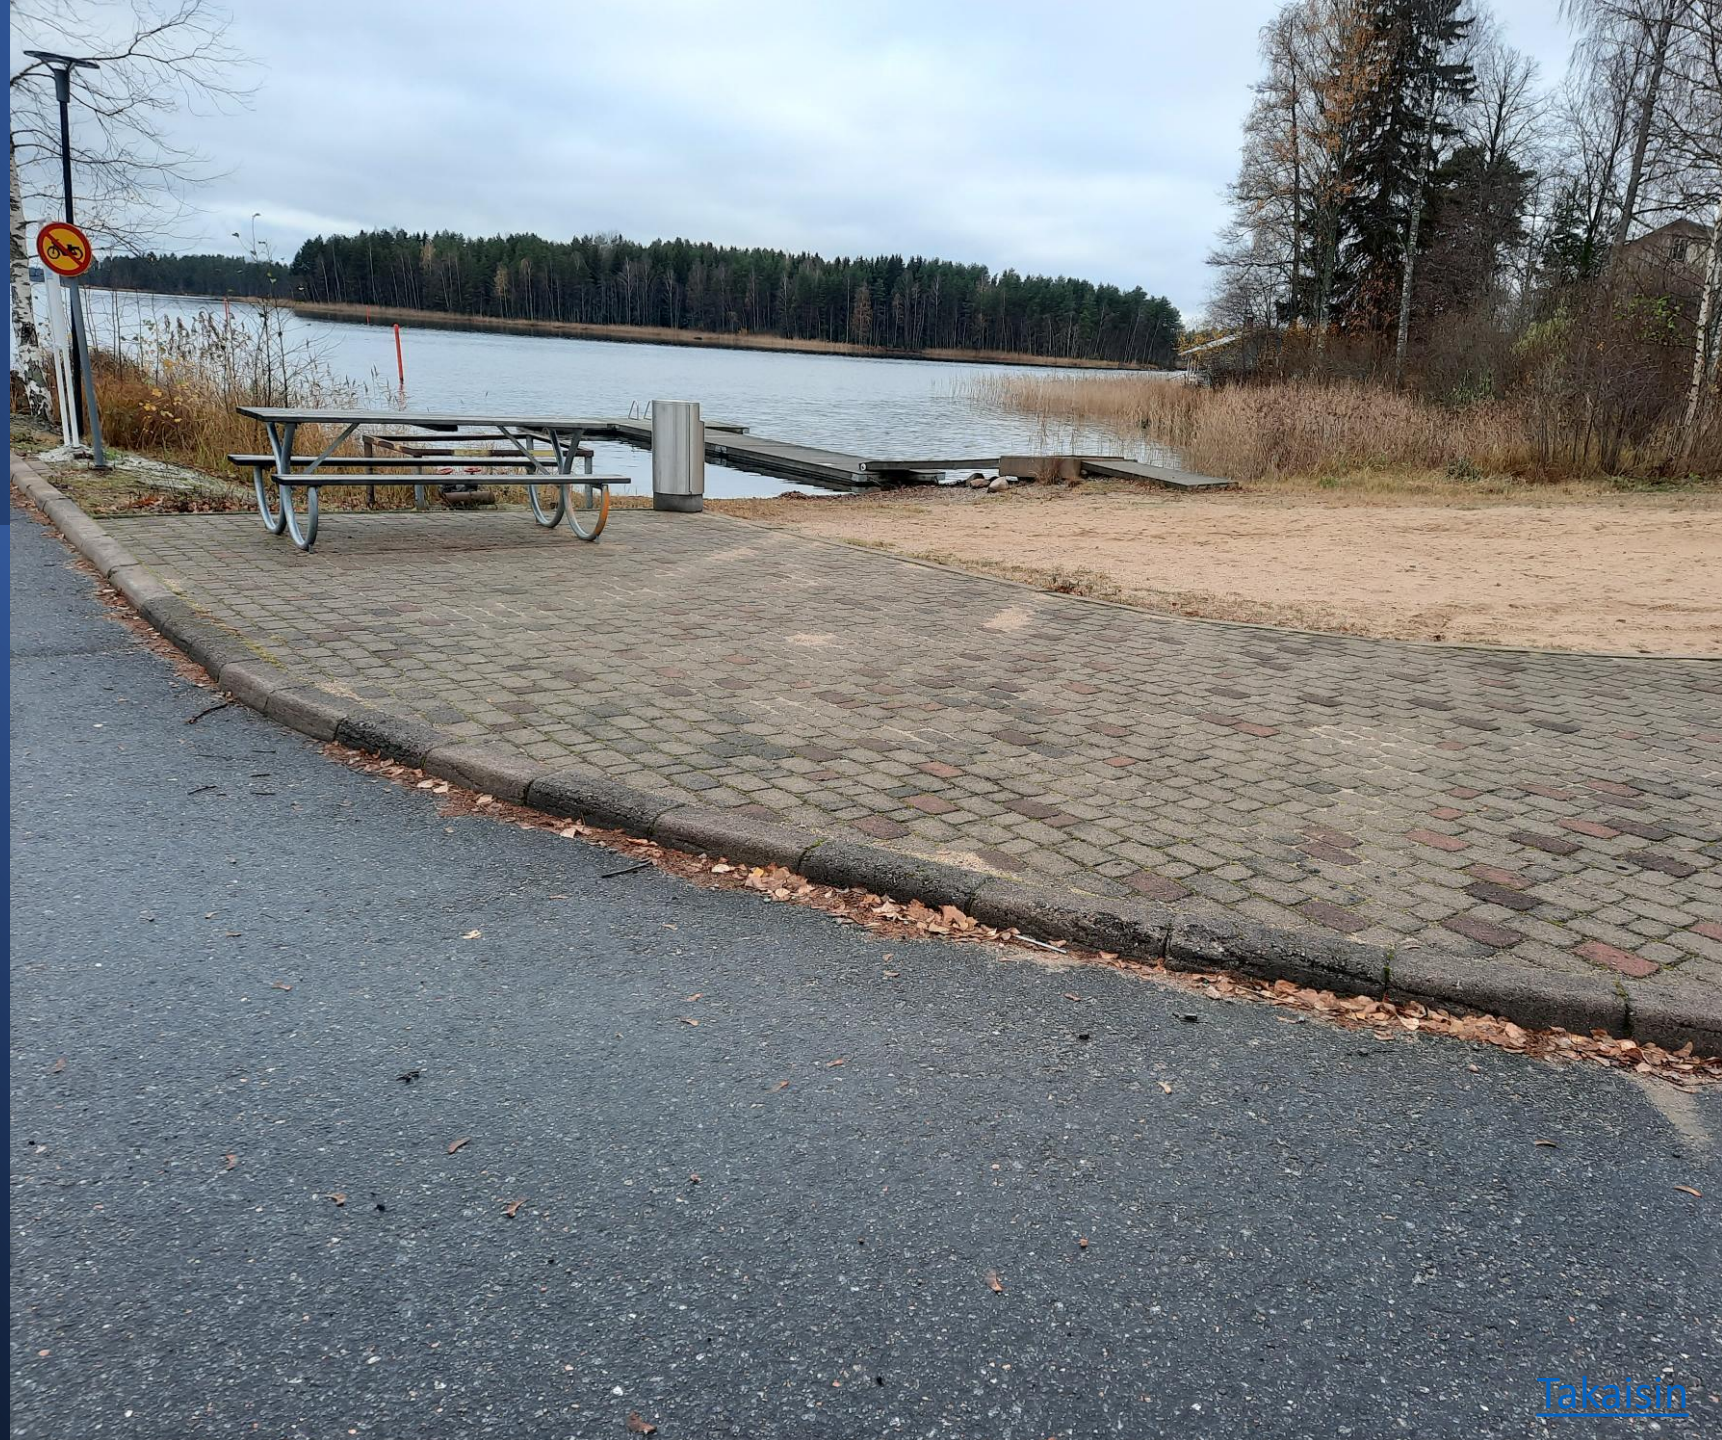
Kirkonranta

- Kirkonrantaan ei ole tällä hetkellä esteetöntä kulkua.
- Parkkialueella ei ole merkittyä esteetöntä parkkipaikkaa.
- Rannalle johtaa laatoitettu tie, jossa ei ole madallettua/luiskattua osaa.
- Veteen ei ole pääsyä apuvälineen kera.

Toteutetaan vaihtoehtoinen reitti kirkonrantaan saakka, joka vastaa **suositeltuja** kaltevuuksia.

Selvitetään esteettömän parkkipaikan sopiva sijainti. Esteetön parkkipaikka tulee olla **määräyksen** mukainen ($\geq 3600\text{mm} \times \geq 5000\text{mm}$) ja sijaita riittävän lähellä ($\leq 10\text{m}$ **suositus**) päässä sisäänkäynniltä. Merkitään esteetön parkkipaikka omalla pystyopasteella.

Rannan kehittämisen yhteydessä lisätään laudoitettu/luiskattu käynti veden äärelle.

Selvitetään mahdollisuutta toteuttaa esteetön laituriosa veteen.

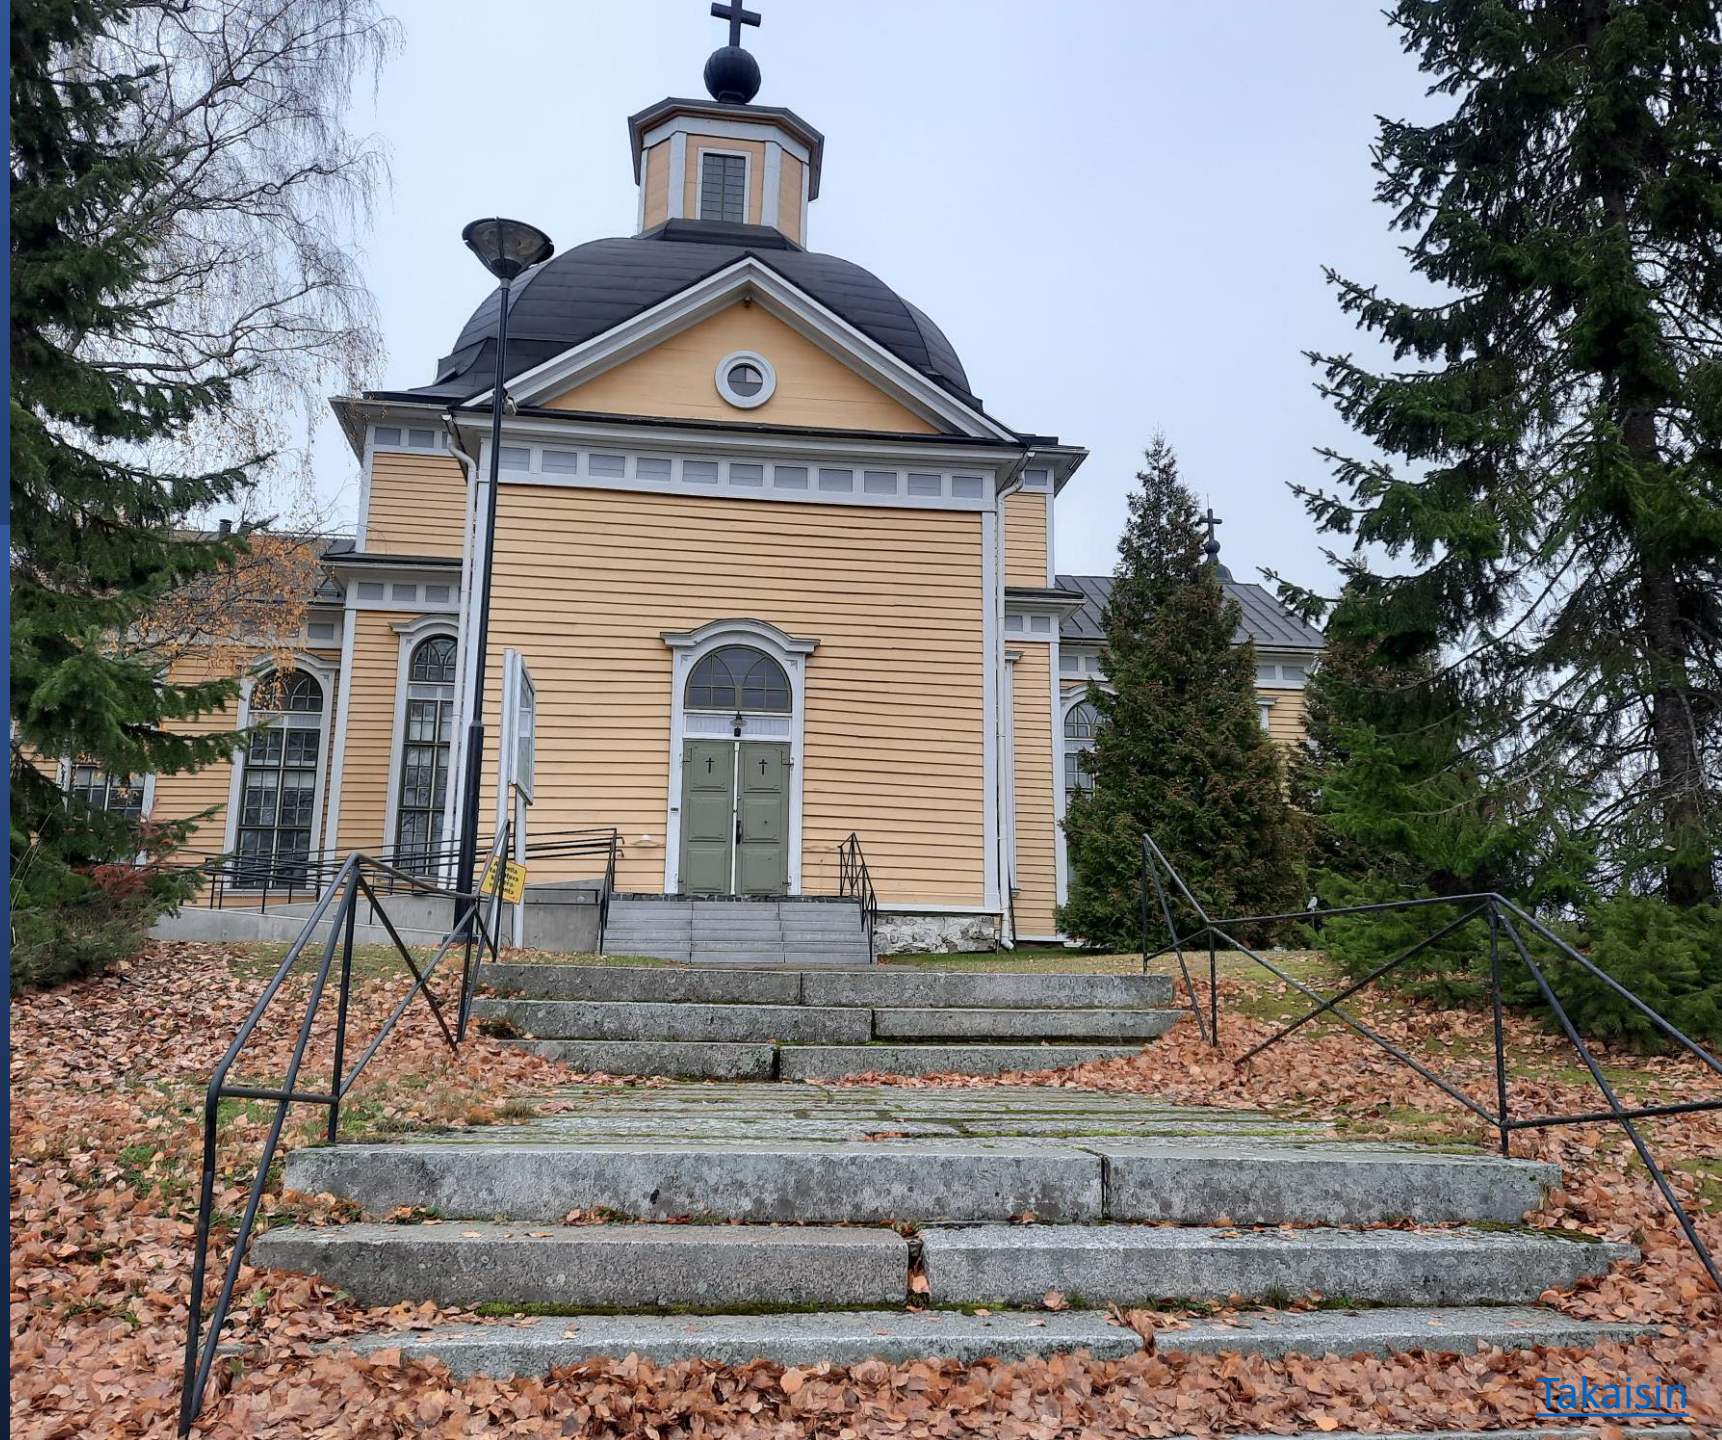
Kulkureitit kirkkoon ja sisäänkäynti

- Kirkon parkkipaikalla on esteetön parkkipaikka. Paikan sijoittuminen jää kuitenkin epäselväksi ja kaltevuutta parkkipaikalla on yli suositeltu määrä.
- Valaistus on parkkipaikalla heikkoa ja alueelle jää katvealueita. Lisäksi parkkipaikan laidalla on väritykseltään tumma sähkötolppa.
- Kirkon sisäänkäynnille johtaa hiekkatie, jonka kaltevuus on tällä hetkellä liian suuri.
- Luiskalle mentäessä on kynnys.
- Luiska itsessään on toteutettu kaltevuudeltaan suositusten ylärajoissa (9%). Käännöskohdassa on tasanne. Käsijohteet ovat sopivalla korkeudella. Luiska on valaistu ja lämmitetty.
- Kirkon oven edustalla on riittävän iso tasanne ja se on varustettu sulanapitojärjestelmällä
- Portaiden etenemä on sopiva. Portaat eivät ole lämmitetty ja talvella liukkaat.
- Kirkkoon johtavalla ovella on kynnystä madallettu ja sisäpuolelta luiskattu.

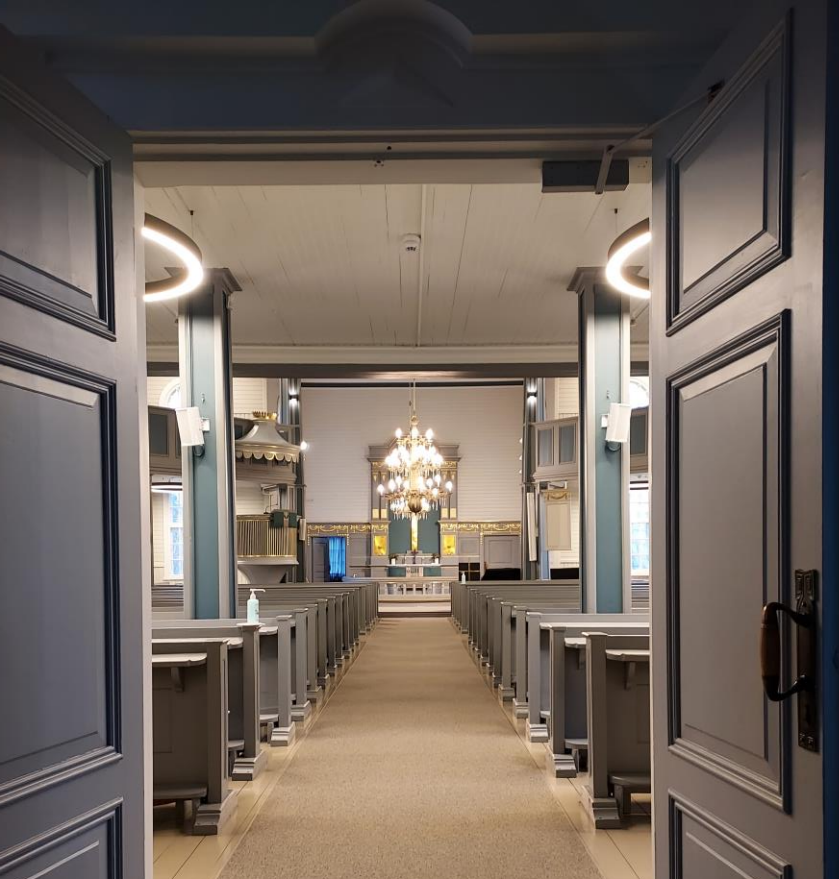
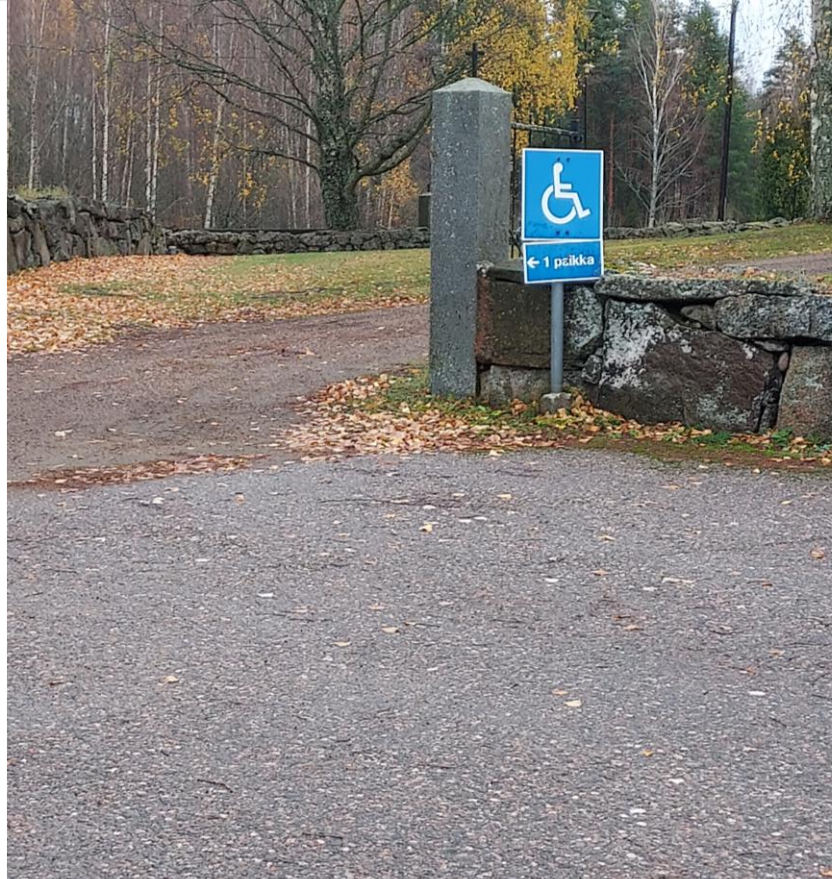
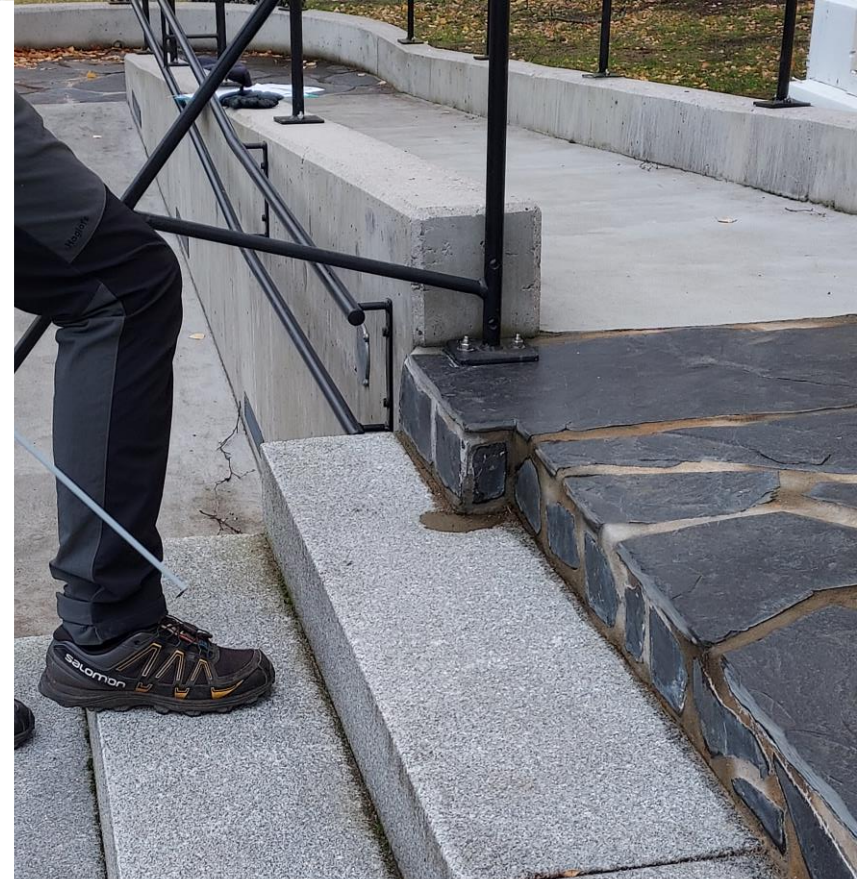
Kuvia kirkosta

- Kirkon ovien kynnysten luiskaus on liian jyrkkä.
- Käytävät ovat pääosin riittävän leveät. Alttarille sivupuolelta käynti on haastavaa, koska käytävä jää hyvin kapeaksi. Alttarille ei ole tällä hetkellä esteetöntä kulkua.
- Kirkossa on riittävä valaistus ja se on säädettävissä.
- Kirkossa on esteetön WC, jonne mentäessä on todella korkea kynnys 60mm (**suositus** alle 20mm).
- Kirkossa ei ole käytössä induktiosilmukkaa.

Selvitetään esteettömän parkkipaikan parempaa sijoittelua. Esteetön parkkipaikka tulee olla **määräyksen** mukainen ($\geq 3600\text{mm} \times \geq 5000\text{mm}$) ja sijaita riittävän lähellä ($\leq 10\text{m}$ **suositus**) päässä sisäänkäynniltä. Kaltevuuksia saa olla enintään 2x2%. Merkitään esteetön parkkipaikka omalla pystyopasteella.

Huomioidaan hautausmaan parkkipaikan tasainen valaiseminen, nyt jää pimeitä kohtia. Merkitään keskelle parkkipaikkaa sijoittuva sähkötolppa huomiotarralla/-värillä.

Selvitetään käyntitien loiventamista asfaltoinnin yhteydessä. Huomioidaan tässä kohtaa myös, että luiskalle ei jää kynnystä.

Huomioidaan portaiden talvikunnossapidon haasteet ja estetään tarvittaessa kulku portaissa. Luiska tulee pitää puhtaana.

Loivennetaan edelleen kynnysten kaltevuuksia. Erityishuomio esteettömään WC-tilaan johtavan välioiven luiskaus.

Mahdollistetaan alttarille käynti myös apuvälineiden kanssa liikkuville esimerkiksi luiskaamalla käytävän puoleinen kulku.

Lisätään tilaan induktiosilmukka ja informoidaan silmukan sijainti asianmukaisesti ennakkotiedoissa sekä kirkon aulatilassa opasteella.
