Esteettömyyskartoitus Taipalsaaren kohteisiin

Sanna Leppänen ja Harri Sarjanoja

Syksy 2022

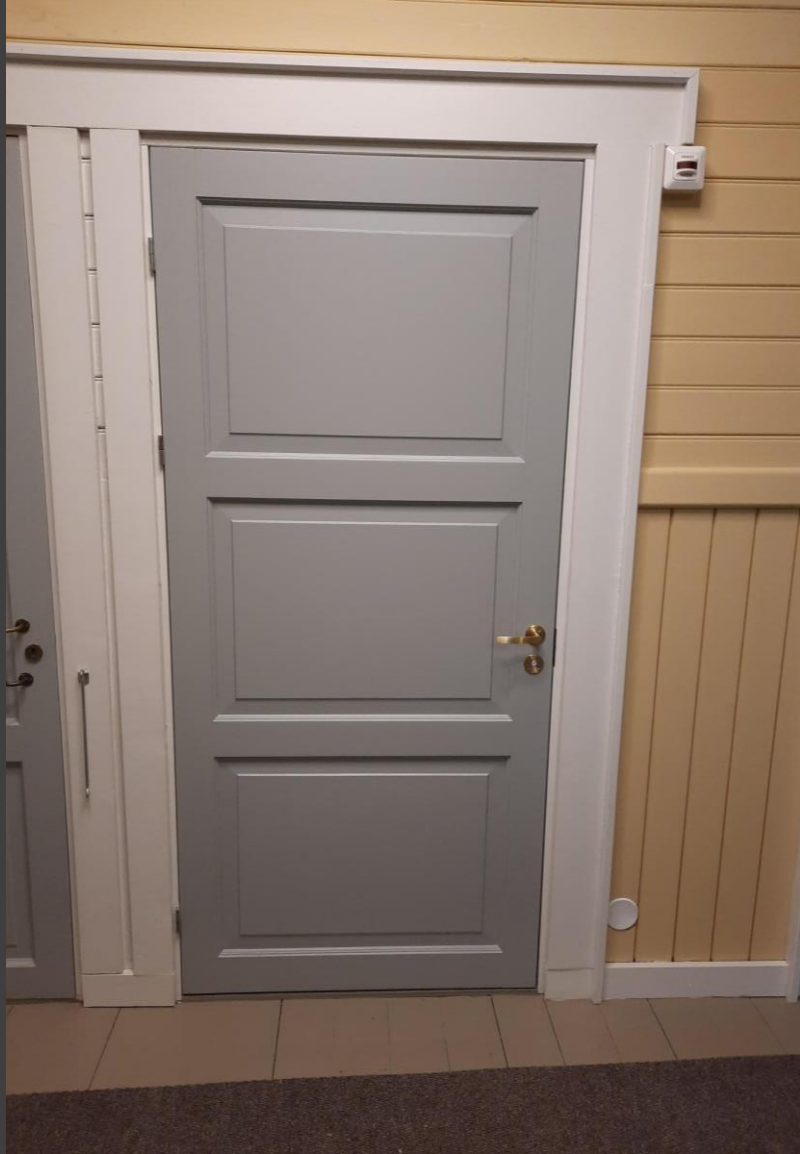
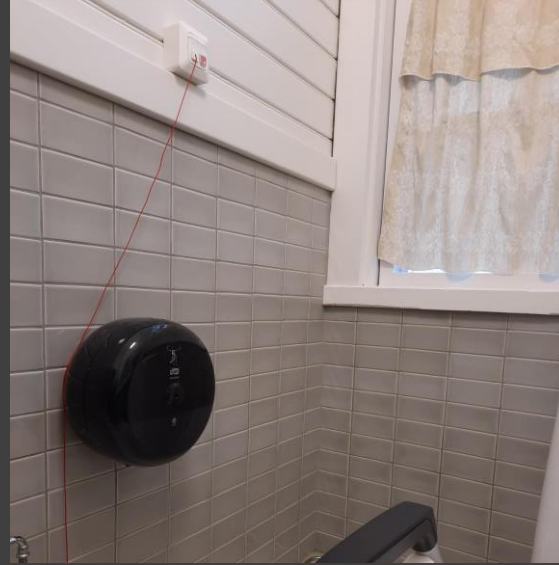
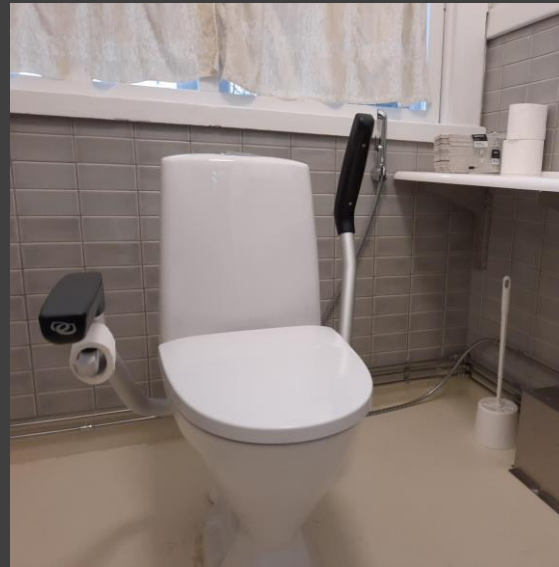
Kuvia
esteettömästä
WC:stä

- Kirkon esteetöntä WC-tilaa ei ole merkitty opasteella.
- WC-istuin on sijoitettu siten, että molemmille sivuille ja istuimen taakse jää nosto- ja liikkumatilaa, mutta kalusteilla on viety vapaasta tilasta osa.
- Vapaan tilan **määräys** 1500mm ei täyty.
- WC:ssä on hälytysjärjestelmä.
- WC-istuimen molemmilla puolilla on kääntyvät käsituet.

Varmistetaan, että hälytysjärjestelmän naruun yltää wc-istuimelta käsin.

Hankitaan tilaan keppiteline, jonka sijoituskorkeus lattiasta on maksimissaan 900 mm.

Sijoitetaan esteetön-wc opaste oven avautumispuolen viereiselle seinälle 1400-1600mm korkeuteen.

Tarkastellaan mahdollisuutta käsijohteiden kiinnittämisestä seinään maksimissaan 900 mm korkeudelle.

Huomioidaan, ettei vapaata tilaa viedä irtokalusteilla.

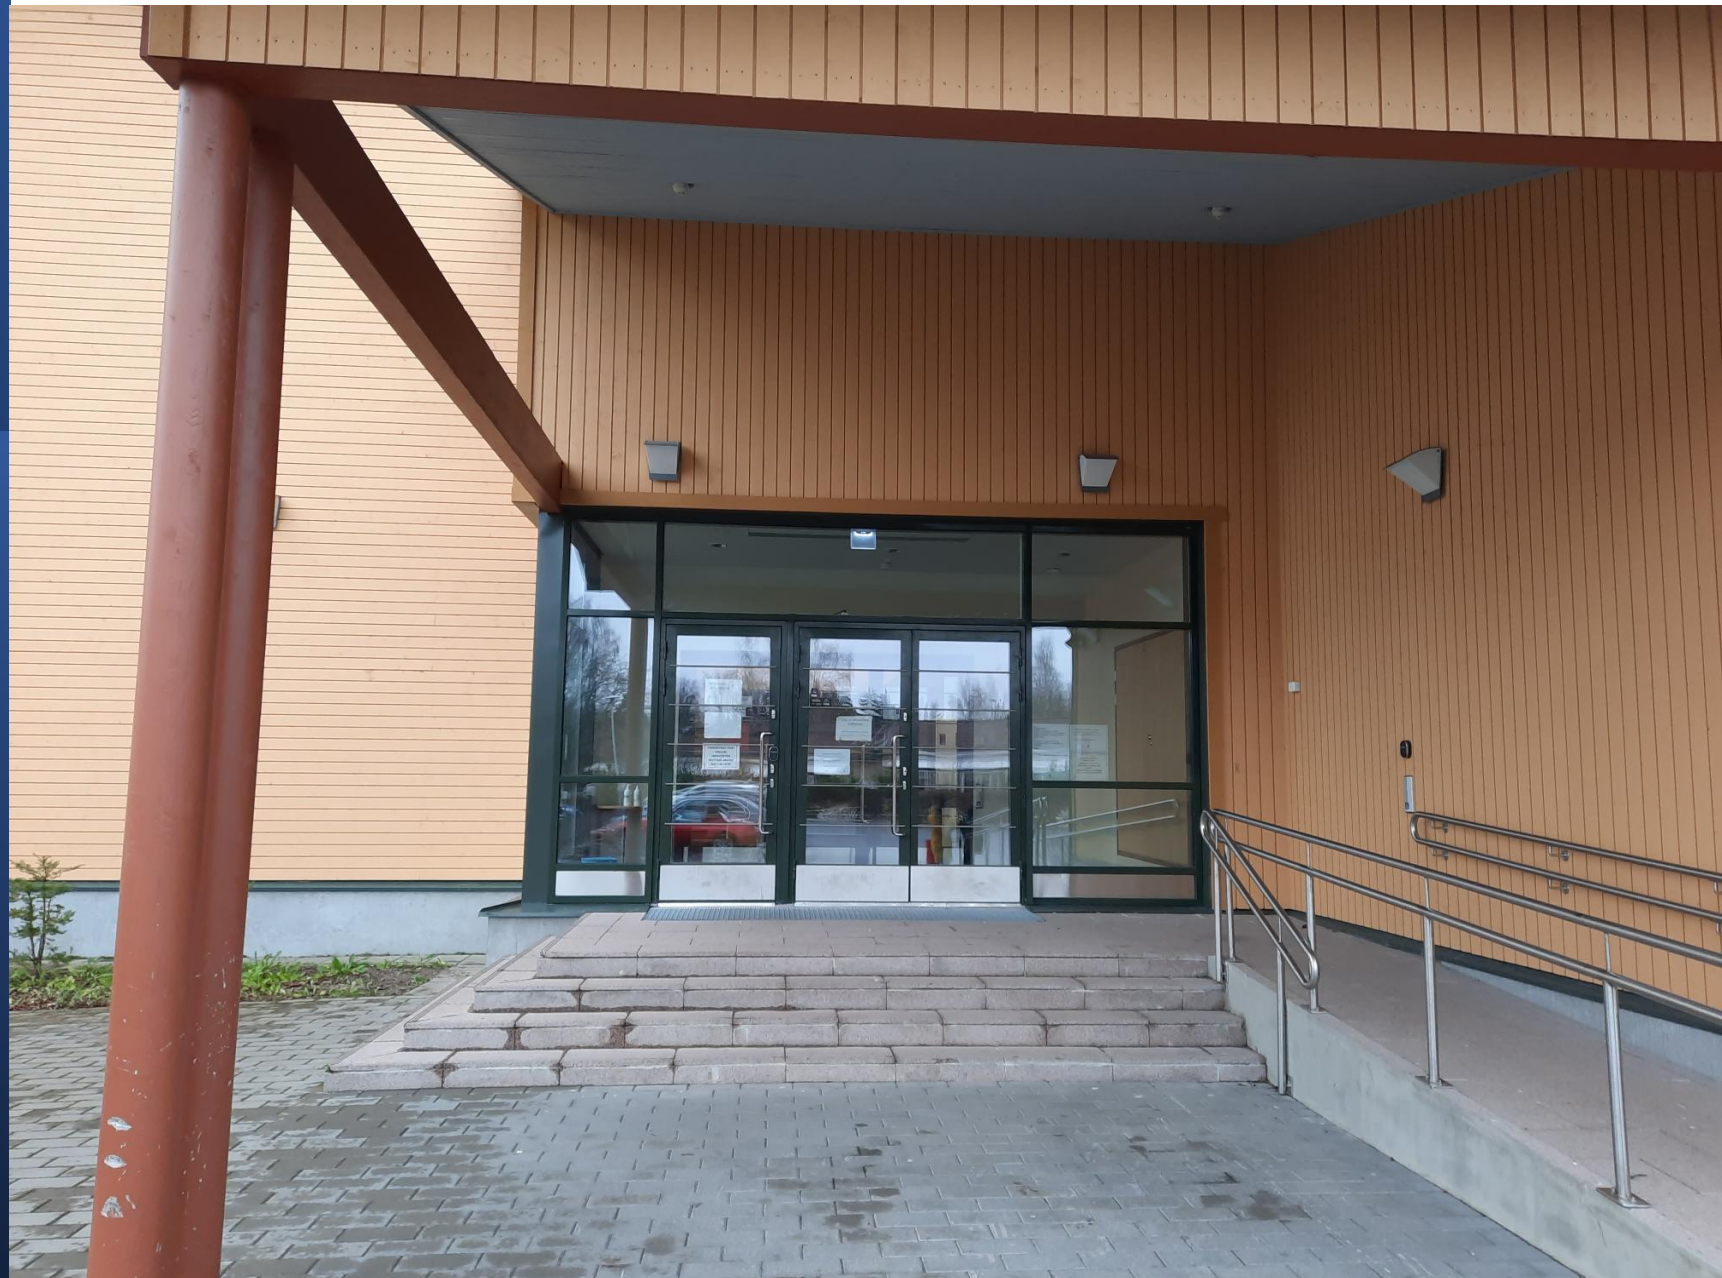
Liikuntahallille saapuminen

- Opasteita liikuntahallille ei ole.
- Liikuntahallin parkkipaikalla ei ole esteetöntä parkkipaikkaa.
- Liikuntahalliin johtaa luiskan ja portaiden muodostama kokonaisuus. Luiskalle tullessa on kynnyks. Luiskan molemmin puolin on käsijohteet.
- Portaat ovat askelmiltaan hyvät, mutta heikosti havaittavissa materiaalinsa vuoksi.
- Oven avauspainike sijaitsee 1350 mm korkeudella. Ovi avautuu sähköisesti ja pysyy auki n. 13 sekuntia. Toinen ovi on avattava erikseen painikkeesta.
- Oven edustalla on jalkasäleikkö, jossa 30x30mm välit. Muodoltaan säleikkö ei ole tasainen.
- Tuulikaappi on tilava ja siinä on kuramatto.

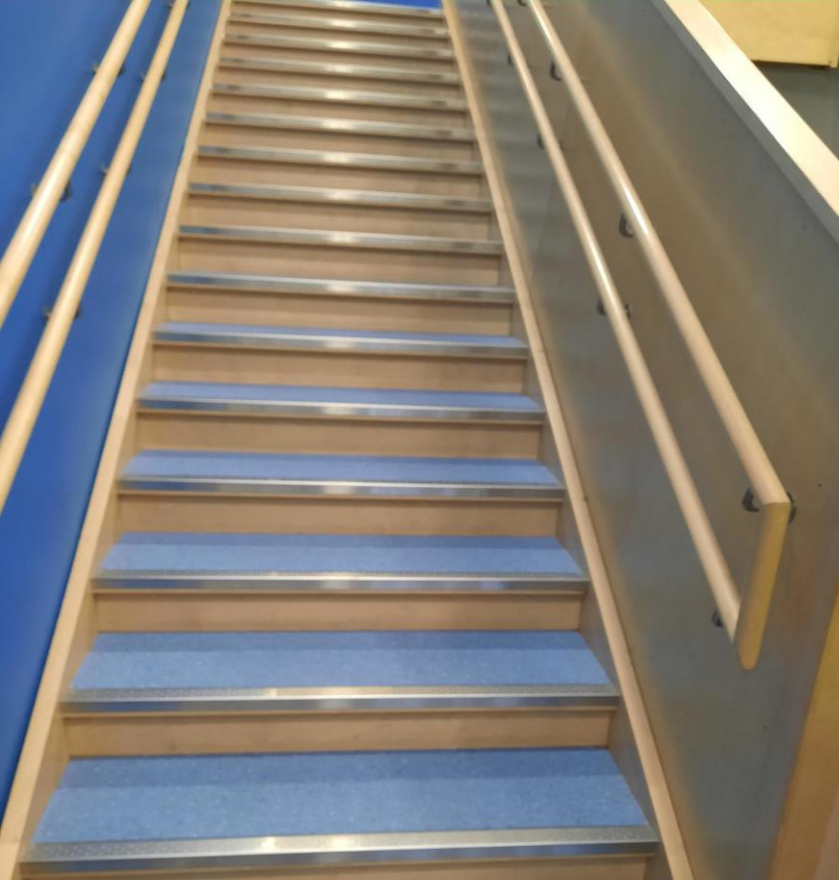
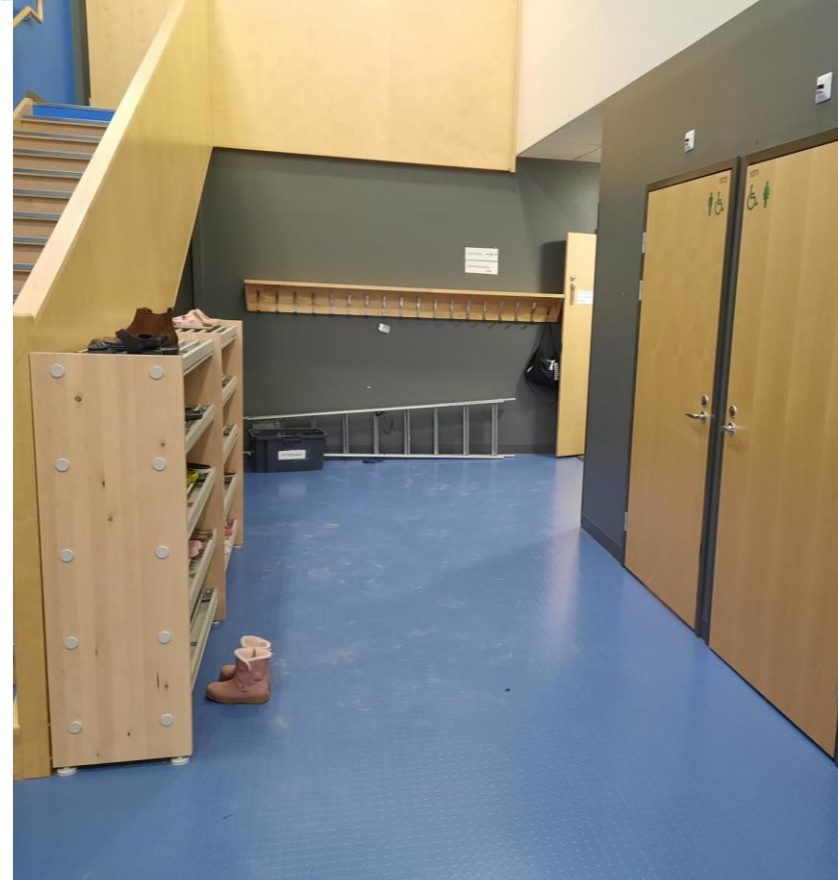
Kuvia liikuntahallin aulasta

- Liikuntahallin aulan kontrastit ovat hyvät.
- Esteettömät WC:t erottuvat hyvin taustastaan.
- Esteettömät WC:t on toteutettu peilikuvana, mutta jaettu sukupuolten mukaisesti.
- Opasteet ovat pääsääntöisesti oviin kiinnitettyjä papereita.
- Pukuhuoneille johtava väliovi on avattava erikseen kulkukortilla ja sen edustalla oleva matto menee rullalle ovea avatessa.
- Naulakot ovat pukuhuoneissa 1650mm korkeudella.
- Kuntosaliin on hissi, joka on käytettävissä avaimella.
- Aulassa on ylimääräistä tavaraa.

Poistetaan aulan esteettömistä WC-tiloista sukupuolten jako ja merkitään ovet joko pelkästään WC tai sukupuolineutraalilla symbolilla. Merkitään opasteella myös, kummalla puolella istuin sijaitsee.

Huomioidaan aulan WC-tiloissa hätänarujen esteetön saatavuus.

Pukuhuoneisiin johtavan käytävän edustalla oleva matto vaihdetaan sellaiseen, joka ei hankaloita oven avaamista.

Lisätään hissien avaimen yhteyteen selkeä käyttöohje.

Viedään kaikki ylimääräinen tavara aulatilasta pois.

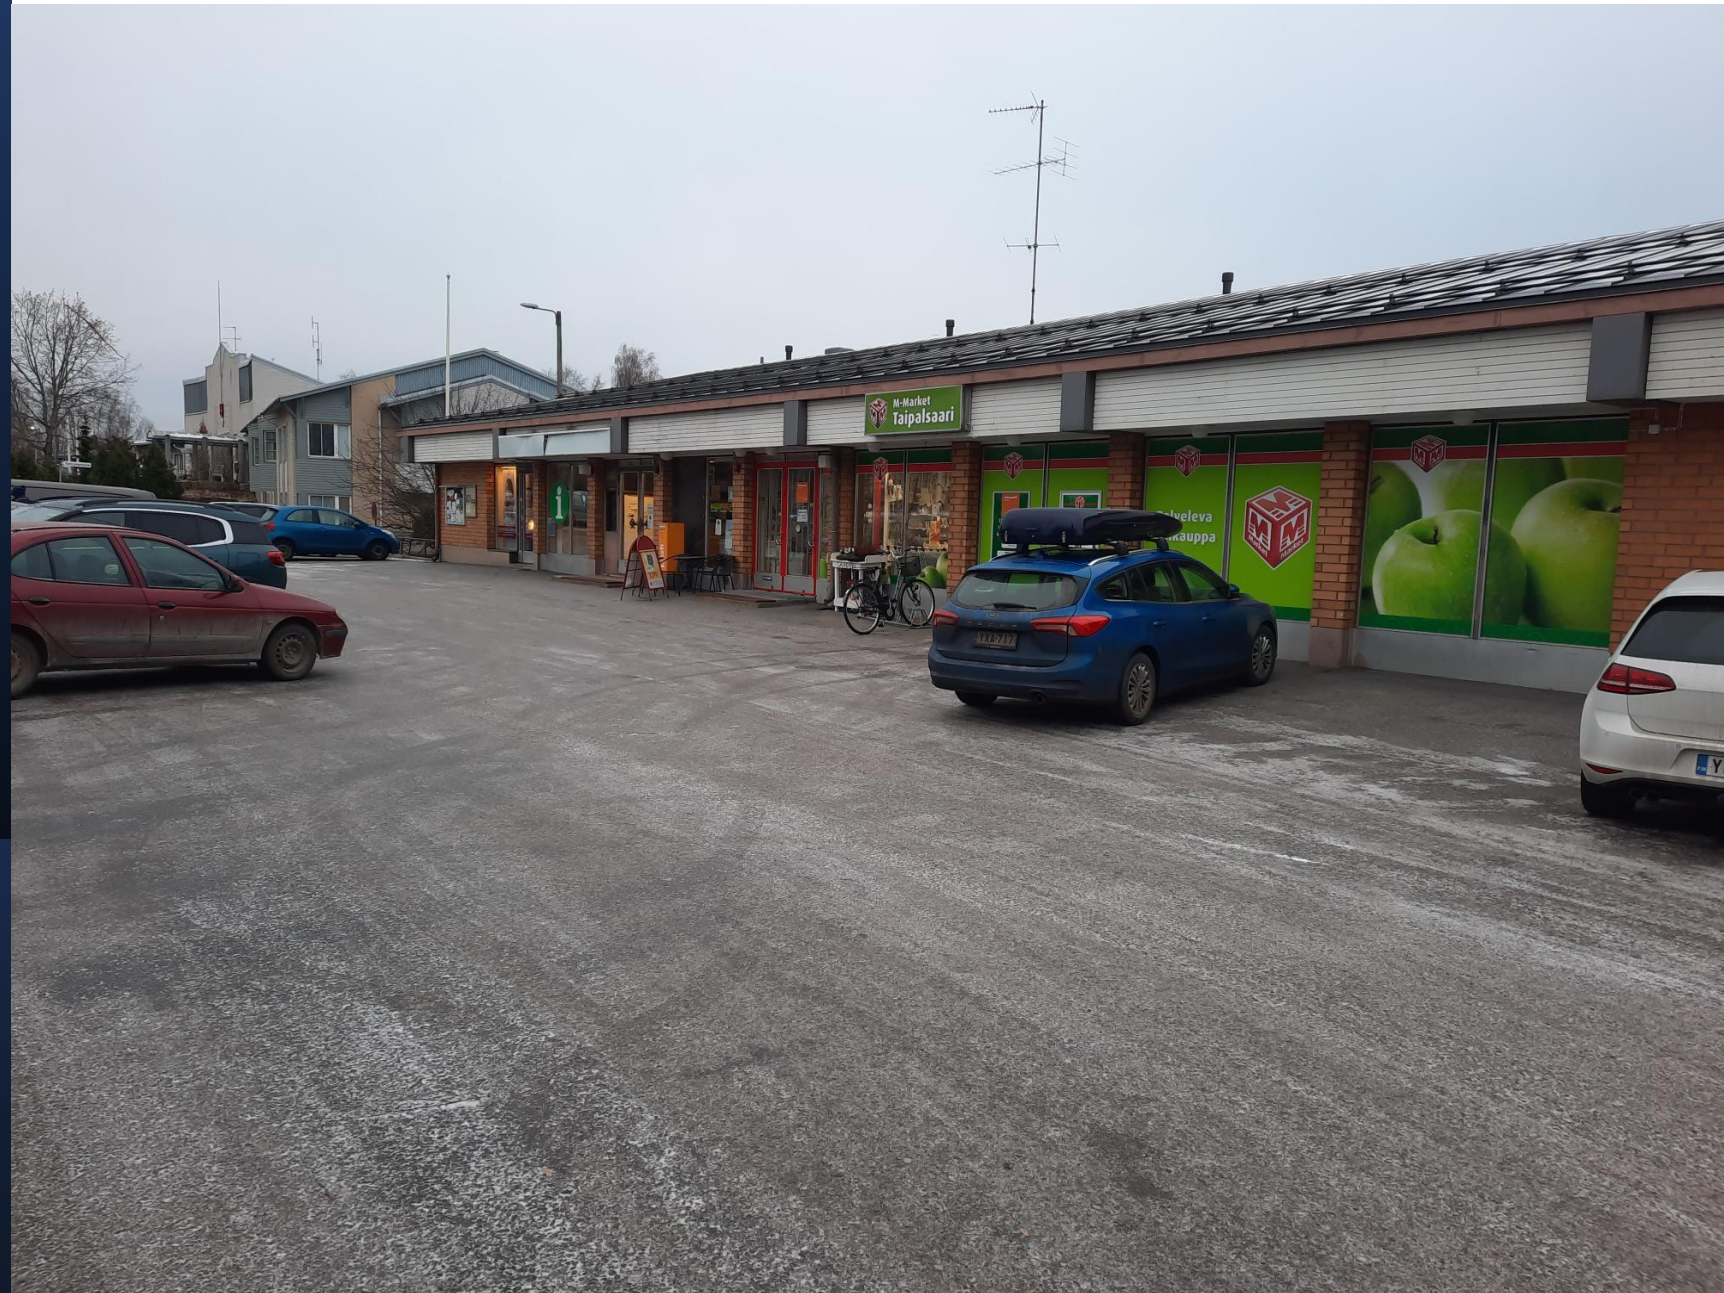
M-market sisäänkäynti

- Parkkipaikalla ei ole merkittyä esteetöntä parkkipaikkaa.
- Sisäänkäynti M-markettiin on mahdollista kolmen sisäänkäynnin kautta. Etupuolella olevat sisäänkäynnit eivät ole tällä hetkellä esteettömiä.
- Virallisen sisäänkäynnin yhteydessä on tasanne, joka ei vastaa **määräyksiä** (1500x1500mm).
- Tuulikaappi on myös mitoituksiltaan määräyksiin nähden liian pieni.
- Ovet ovat suht kevyitä ja yhdellä kädellä avattavissa. Ovilla on kynnyksiä.
- Takakautta johtavalla ovella on ovikello 1150 mm korkeudella. Ovelle on asetettu levy helpottamaan kynnyksen yli kulkemista.

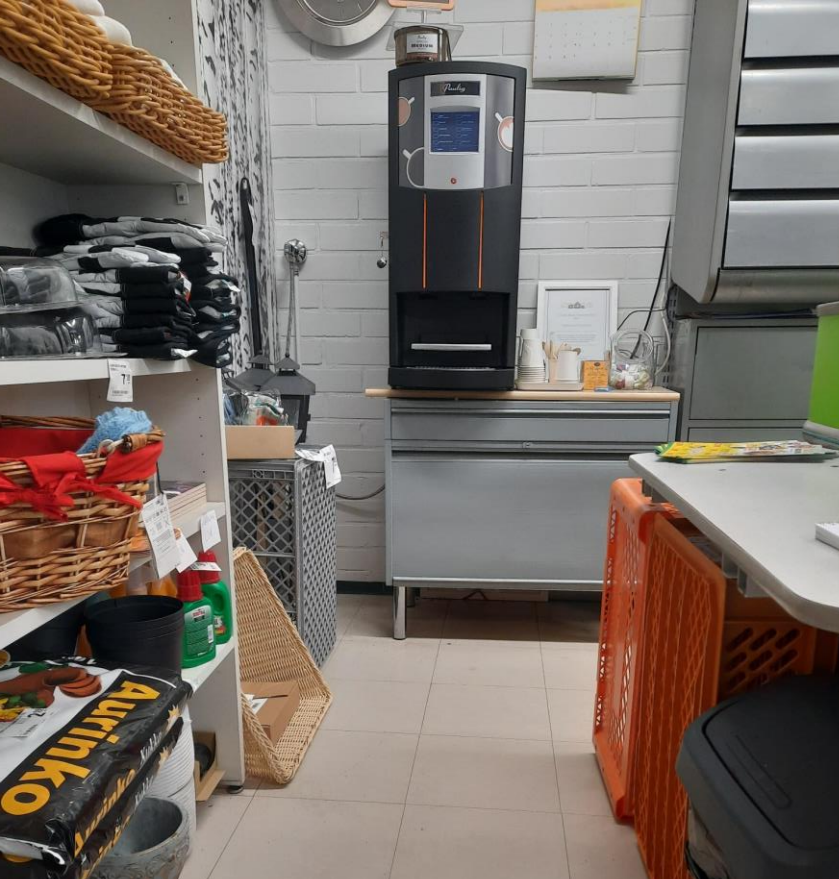
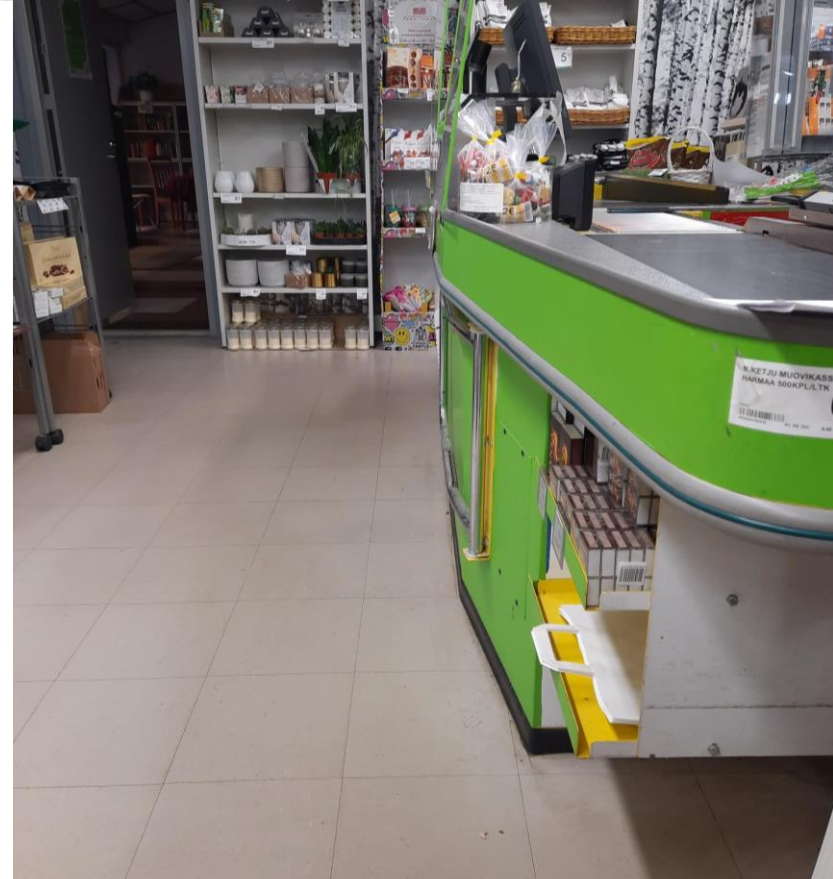
Kuvia M-market

- M-markettiin johtavien ovien leveys on 850 mm.
- Käytävät ovat väljiä, kunhan huolehditaan, ettei kulkuväylille kerry ylimääräistä tavaraa.
- Hinnoittelu on selkeää. Osassa hinnoittelua oli käytetty gluteeniton-merkintää.
- Kaupan valaistus on riittävä, osa valoista on pimeänä (myös tuulikaapissa).
- Kylmäkaappien kahvojen korkeus oli vaihteleva. Joissakin ovissa kahva ei erotu kontrastiltaan.
- Kassan korkeus on 900 mm ja maksupäätä 1100 mm korkeudessa.
- Palveluasenne kaupassa upea, autetaan tarvittaessa apuvälineen kanssa asioivaa.

Ahtaat tilat asettavat rajoituksia, mutta tärkeää olisi pitää kulkuväylät mahdollisimman selkeinä.

Vaihdetaan lamput pimeänä olevien tilalle.

Pidetään käytävät avoinna niin, että aina on esteetön kulku käytävillä.

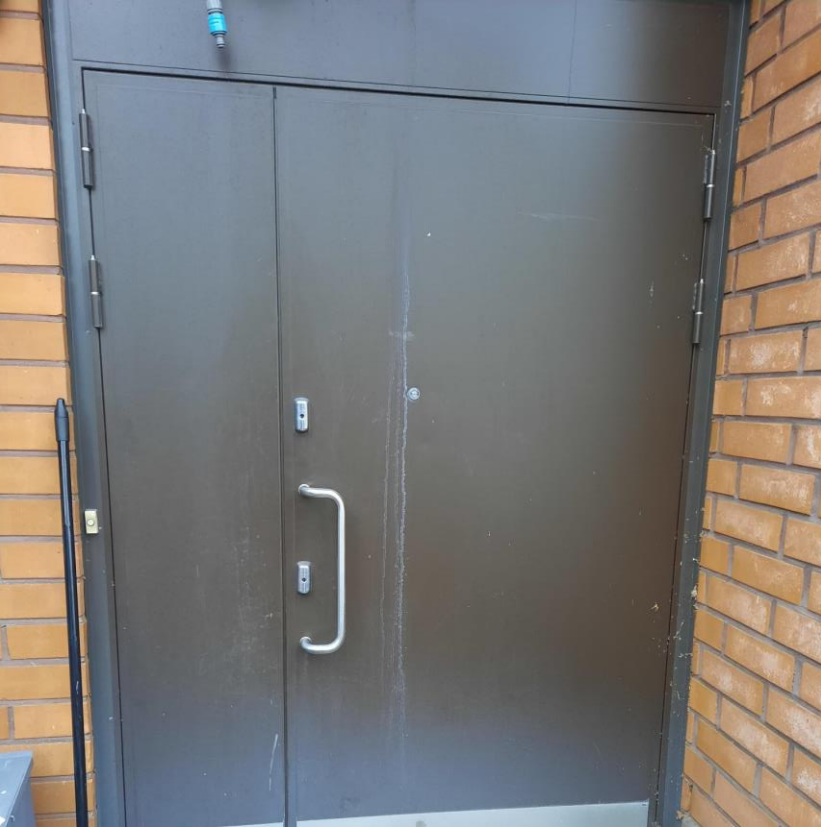
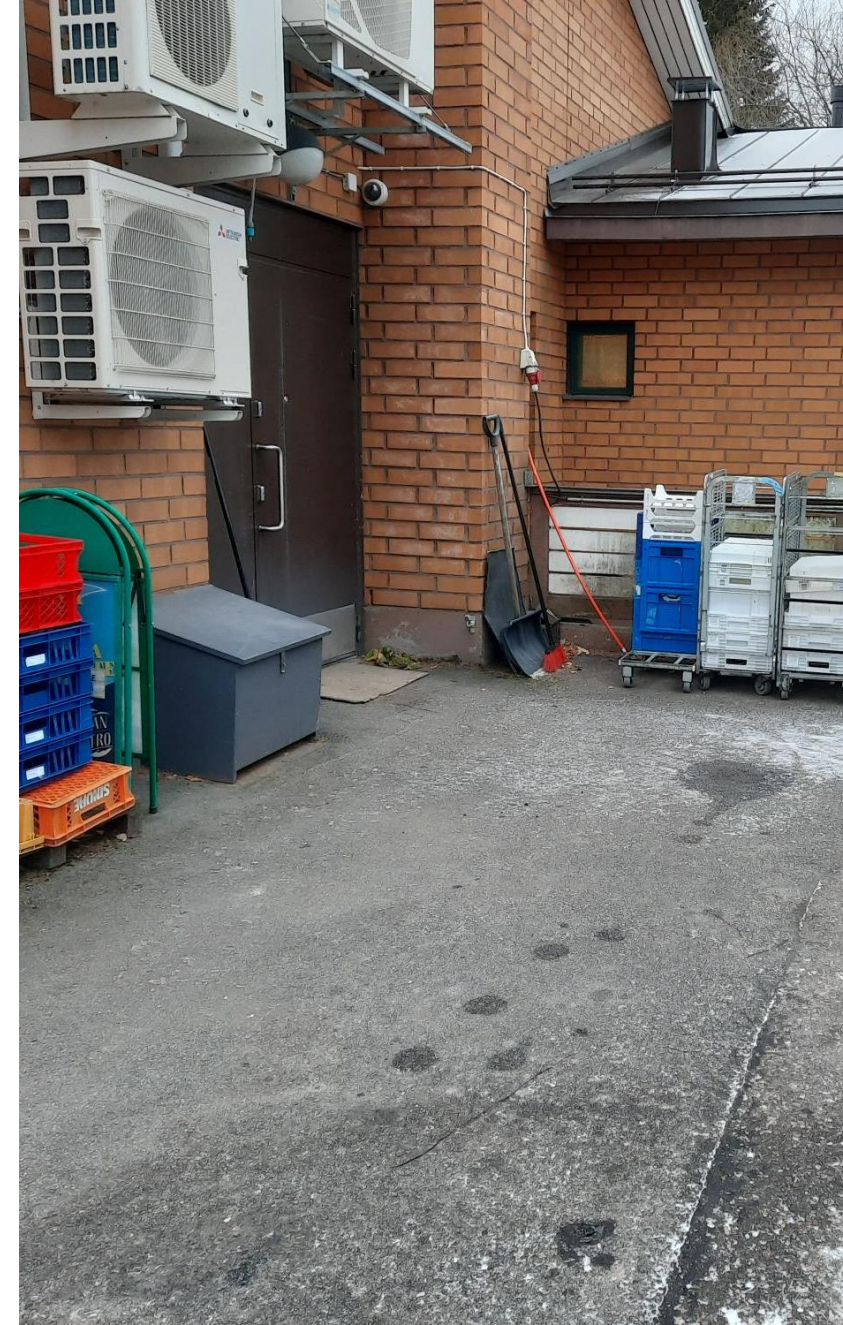
Kuvia M-market

Esteetön sisäänkäynti on toteutettavissa takaoven kautta pienillä muutoksilla ja opasteilla.

Merkitään esteetön parkkipaikka parkkialueelle. Se kannattaa sijoittaa mahdollisimman lähelle esteetöntä (takaovi) sisäänkäyntiä. Esteetön parkkipaikka tulee olla **määräyksen** mukainen ($\geq 3600\text{mm} \times \geq 5000\text{mm}$) ja sijaita riittävän lähellä ($\leq 10\text{m}$ **suositus**) päässä sisäänkäynniltä. Merkitään esteetön parkkipaikka omalla pystyopasteella.

Opastetaan esteetön kulku asianmukaisin opastein takaovelle. Rakennuksen seinään voidaan laittaa opaste, jossa näytetään vaihtoehtoinen reitti ja ovi merkitään 1400-1600mm korkeudelle seinälle pyörätuolisymbolilla. Luiskataan ovi.

Selvitetään mahdollisuutta suurentaa oven edessä olevaa tasannetta vastaamaan **suosituksia** (1800x1800mm) tai **määräyksiä** (1500x1500mm). Samalla voidaan nostaa korkeutta, ettei ovelle synny liian korkeaa luiskaa. Tasanteelle on melko helppo lisätä loiva (max. 8%) luiska. Pidetään tasanne mahdollisimman tasaisena, ei ylimääräisiä ritilöitä.

Selvitetään mahdollisuutta sähköisesti avattavaan oveen. Avauspainike tulee olla helposti saavutettavissa olevalla paikalla 900-1100mm korkeudella.
